**LINEAMIENTOS AMBIENTALES CONCERTADOS PARA LA RECUPERACION  
DE LA MICROCUENCA QUEBRADA LA HONDA, BASADOS EN EL MANEJO  
DE PROCESOS EROSIVOS Y EN EL ORDENAMIENTO TERRITORIAL.**

**UNIVERSIDAD DE LOS LLANOS  
ESPECIALIZACION EN GESTION AMBIENTAL SOSTENIBLE  
SEPTIMO CORTE  
VILLAVICENCIO  
2011**

Trabajo de grado para optar el título de especialista en Gestión Ambiental  
Sostenible

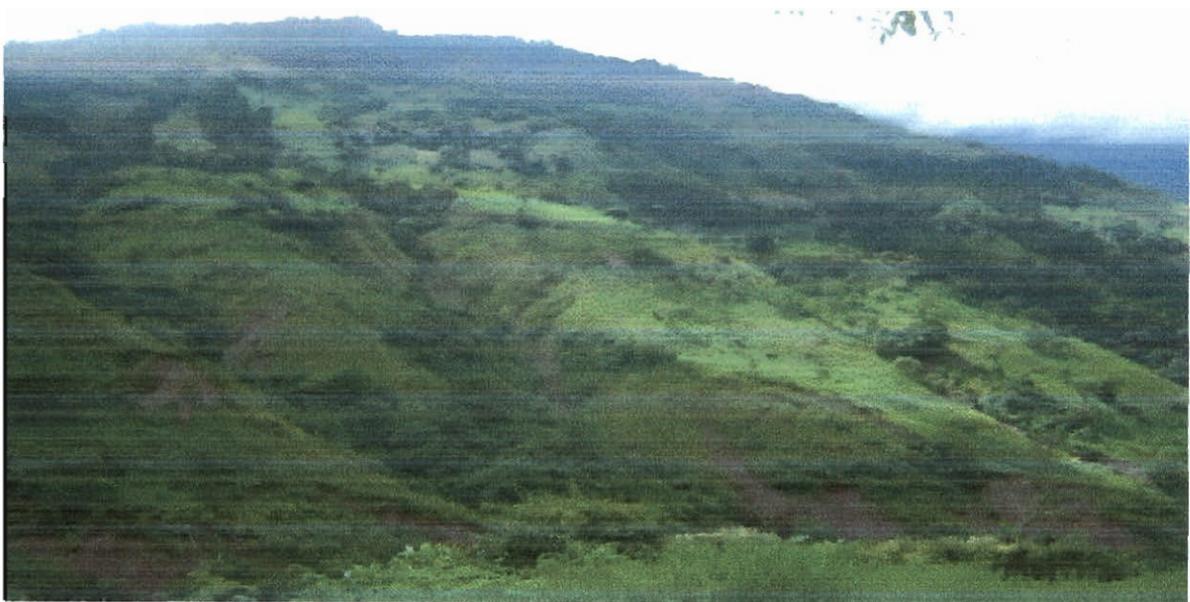
Ilustración 2. Vista margen derecha Microcuenca Quebrada Honda, procesos erosivos activos aguas arriba del sitio de bocatoma.

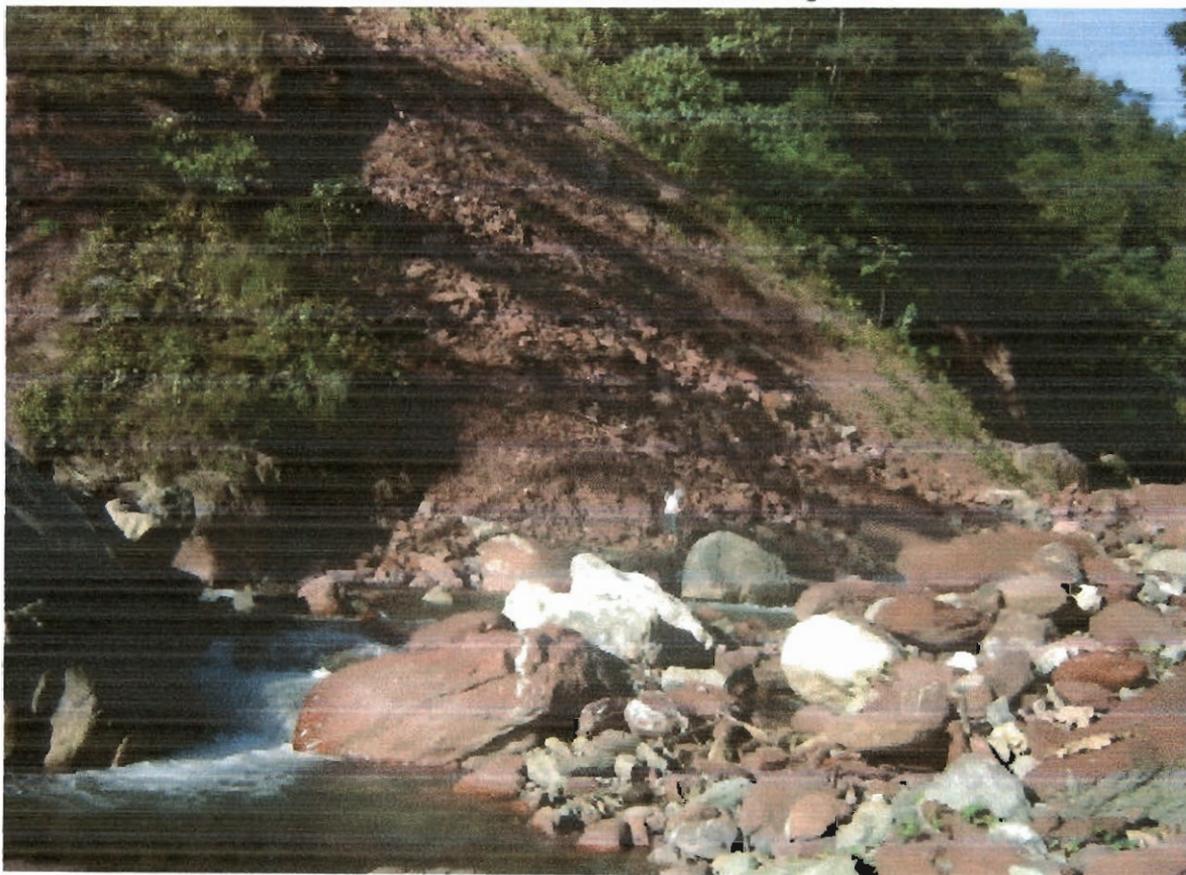
Ilustración 9. Deslizamientos laterales de la Q. Honda aguas arriba bocatoma

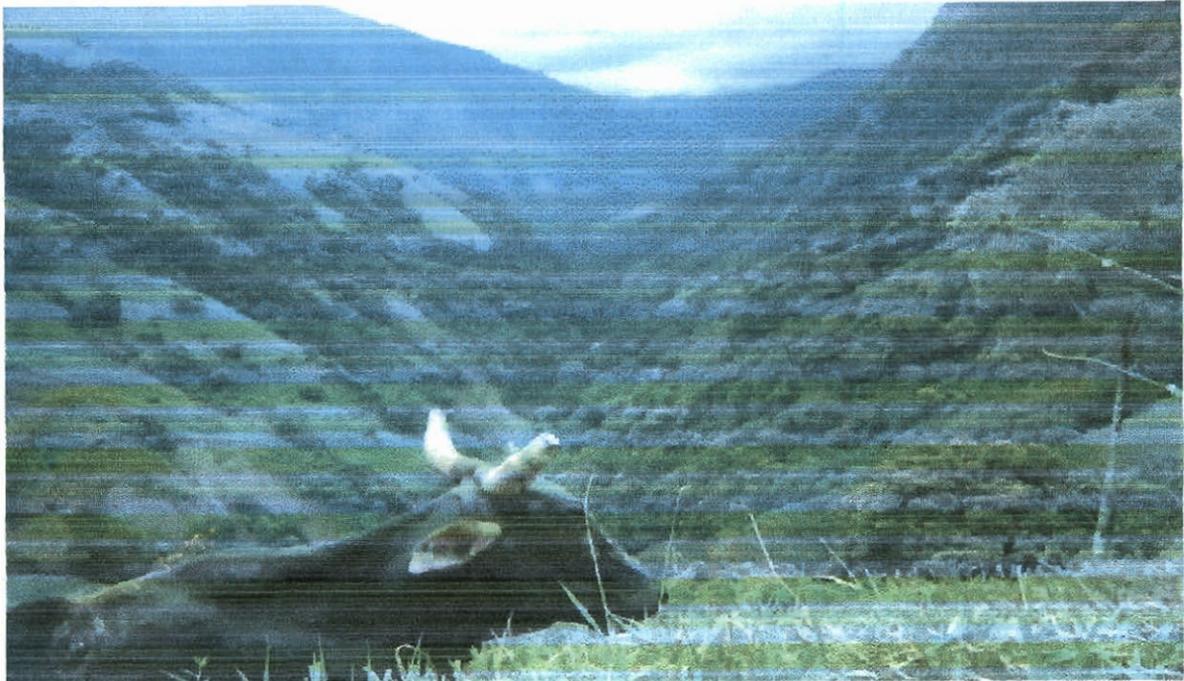
Ilustración 25. Procesos erosivos de inestabilidad lateral de la Q. Honda

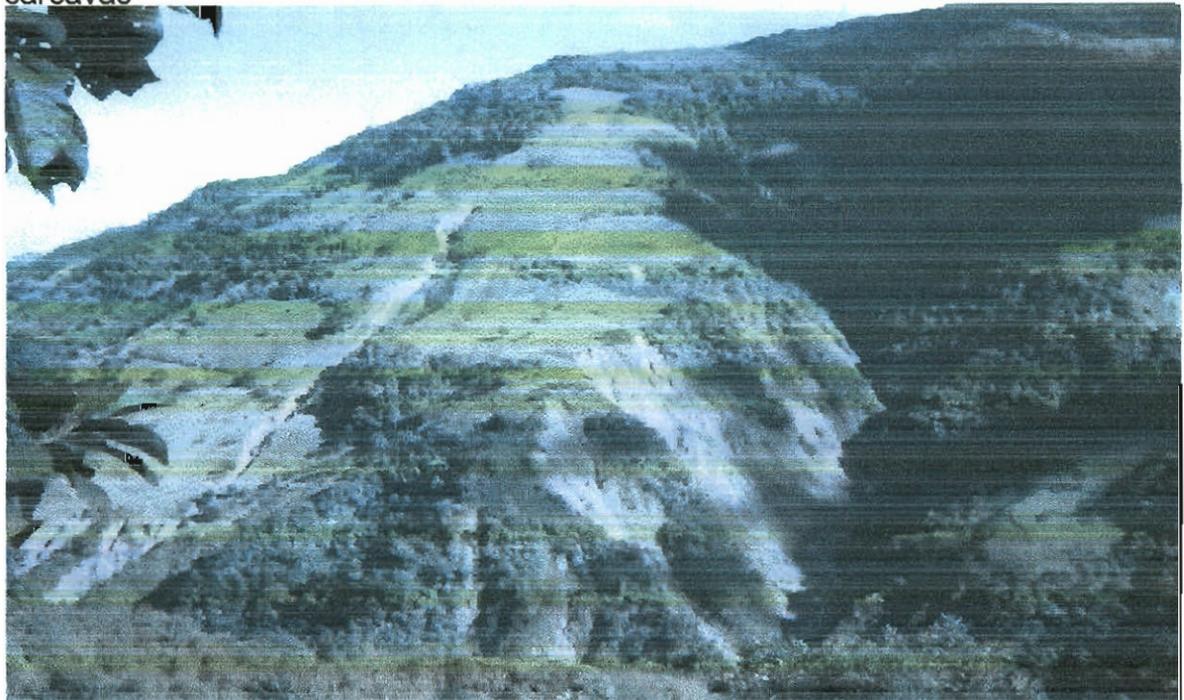
Ilustración 26. Procesos erosivos activos, margen derecha Q. Honda, zurcos y cárcavas

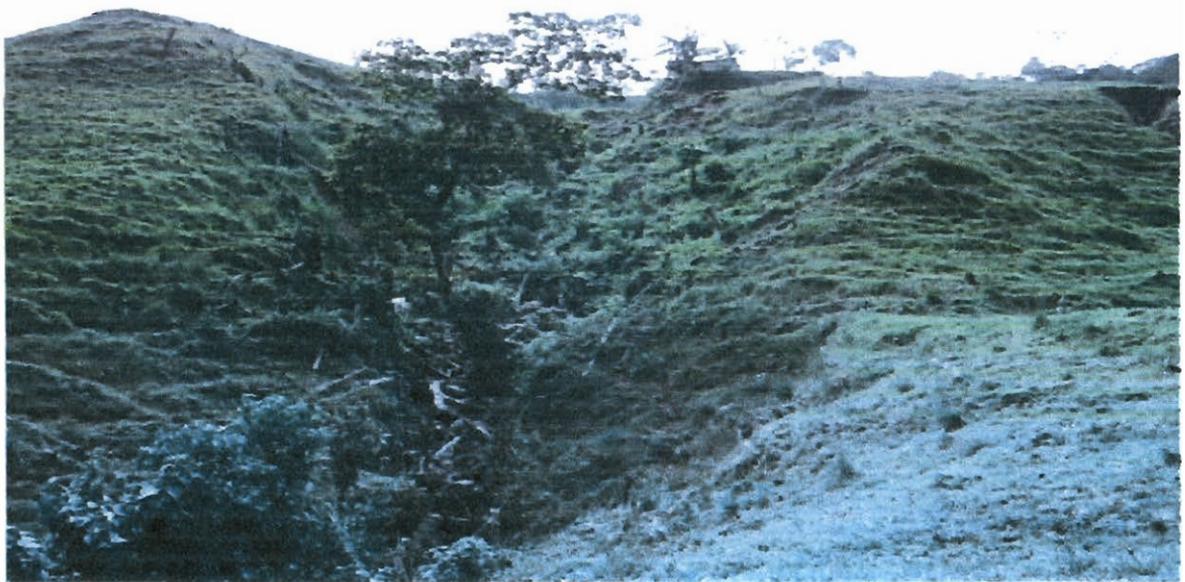
Ilustración 27. Erosión "pata de vaca", vereda Quebrada Honda, Predio Jesús Río

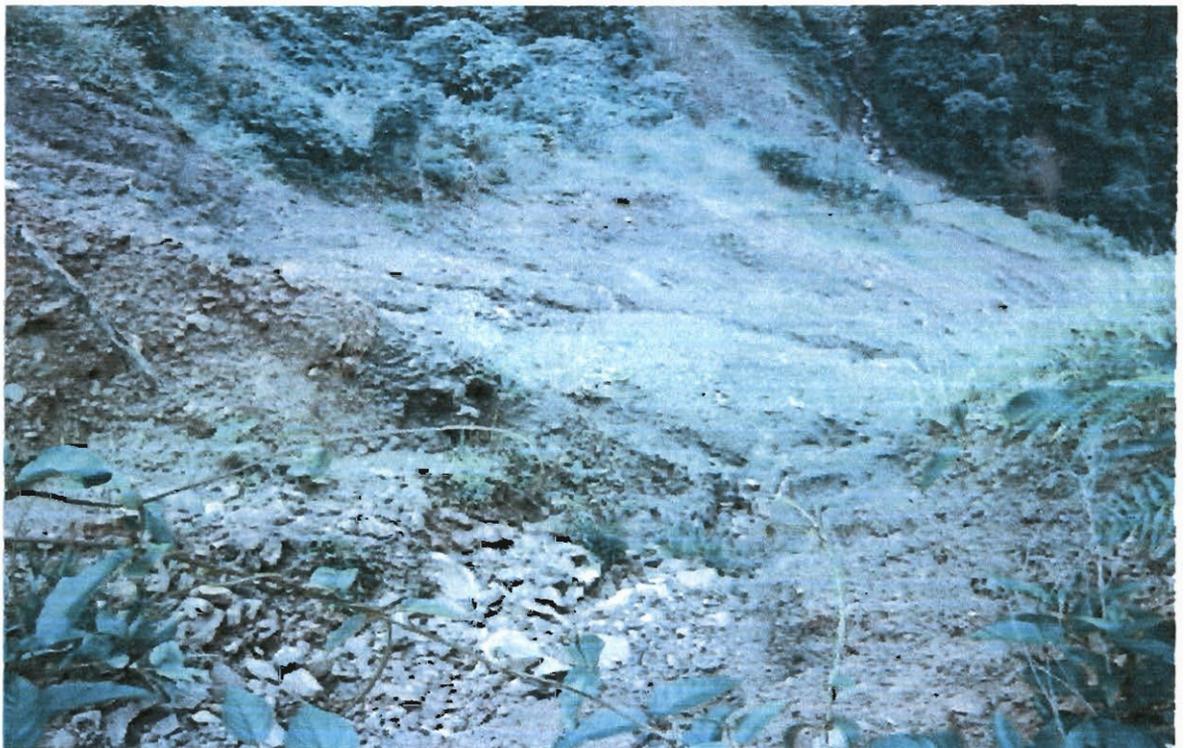
Ilustración 28. Deslizamientos en predios del señor Jaime Rincón

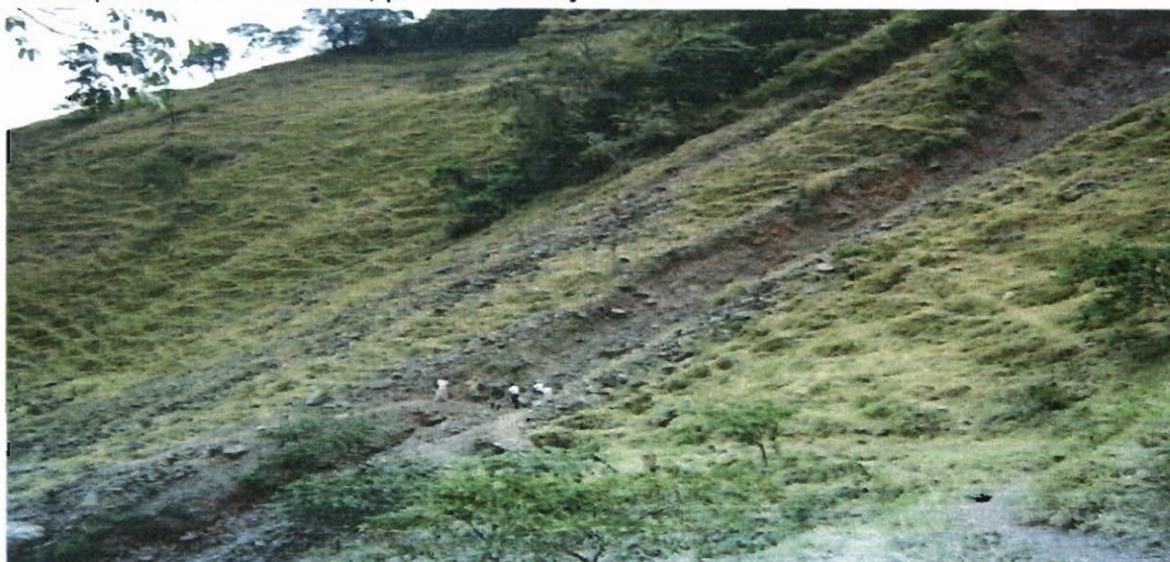
Ilustración 29. Procesos erosivos presentes en la cuenca de Quebrada Honda, municipio de Villavicencio, predio de Erly Parrado.

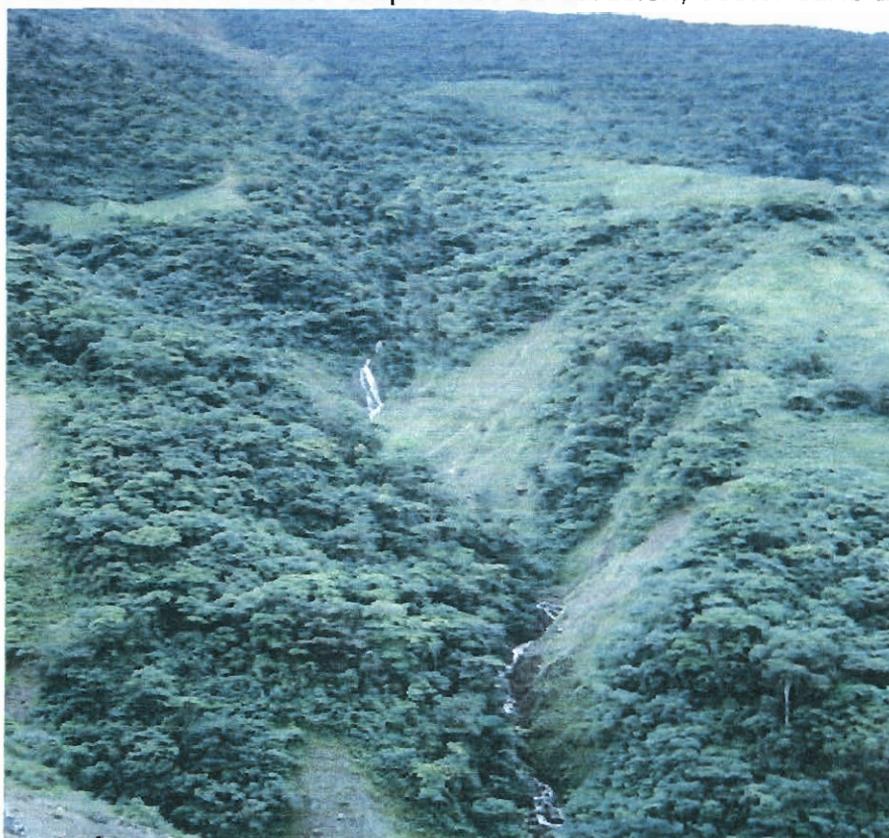
Ilustración 30. Procesos erosivos en proceso de curación, sector caño Blanco

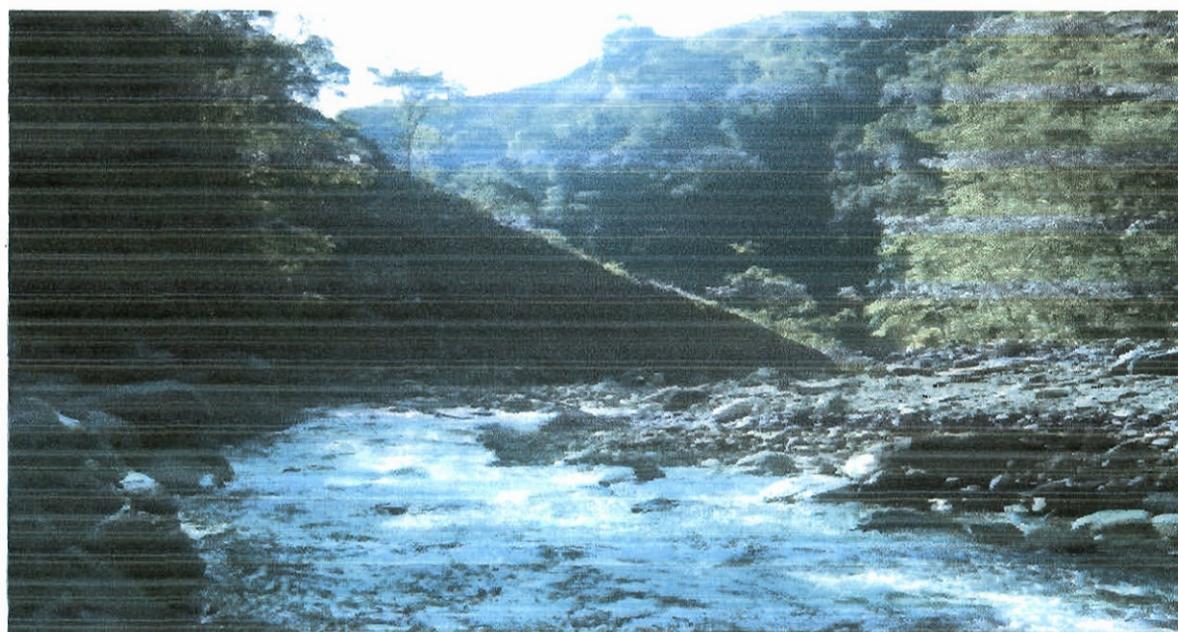
**Ilustración 32. Caída de rocas, aguas arriba de bocatoma margen izquierda**

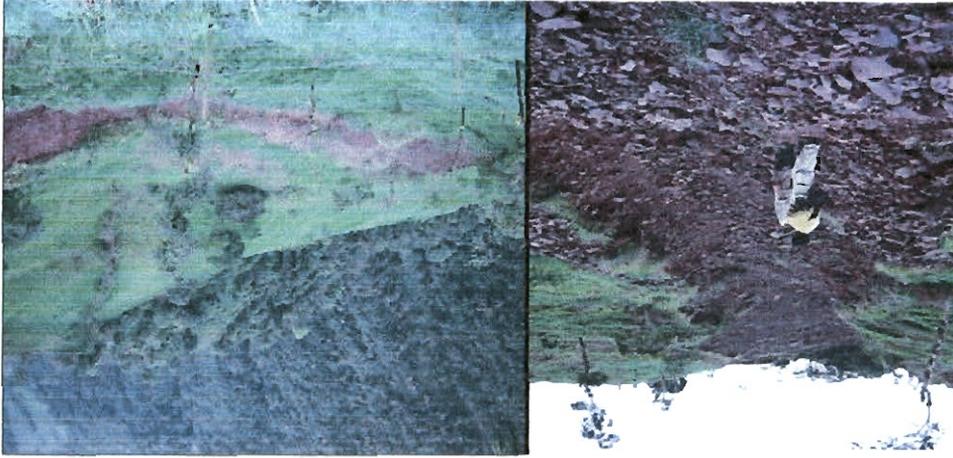
Ilustración 44. Predio de Ery Parrado, localizado a 1000 metros aguas arriba de la bocatomá margen derecha (Carcamamiento activo con uso inadecuado del suelo).  
 la compra de predios para cambiar el uso del suelo.

Se requiere la compra de estos predios críticos y de esta manera trabajar los problemas erosivos presentes en predios de Erly Parrado y Rafael Agudelo, pues son deslizamientos activos que afectan la calidad del agua de la bocatoma pero en menor proporción al daño ocasionado por el Caño Blanco.

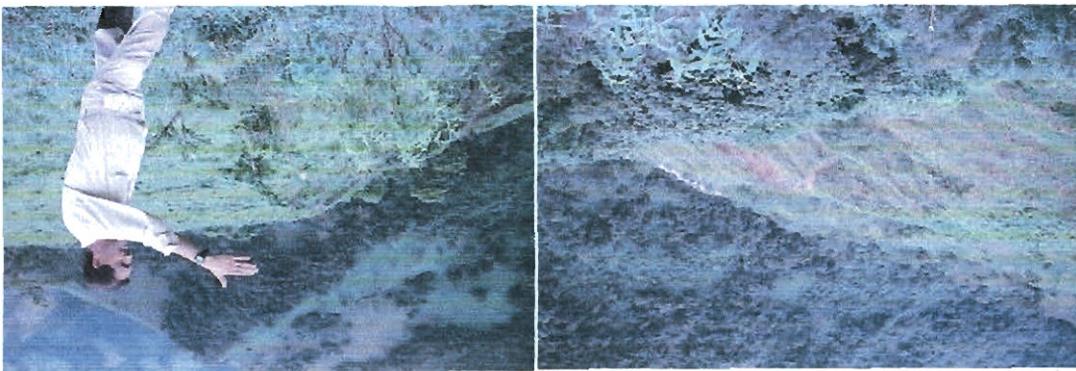
Ilustración 43. Predio de Manuel Agudelo, localizado a 100 metros aguas arriba de la bocatomá margen derecha (Deslizamiento activo con uso inadecuado del suelo).

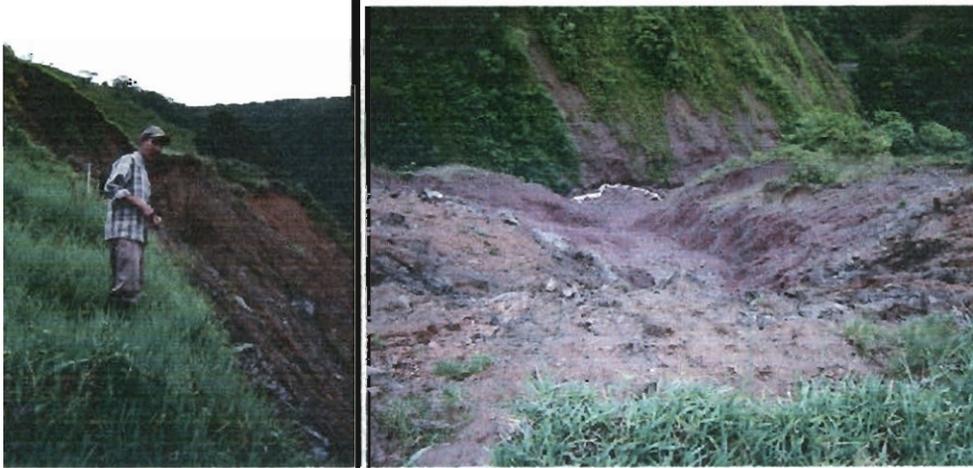
Ilustración 45. Predio de Jaime Ríos, localizado a 1500 metros aguas arriba de la bocatoma margen derecha (Deslizamiento de gran magnitud Activo. Profundización del Cauce).

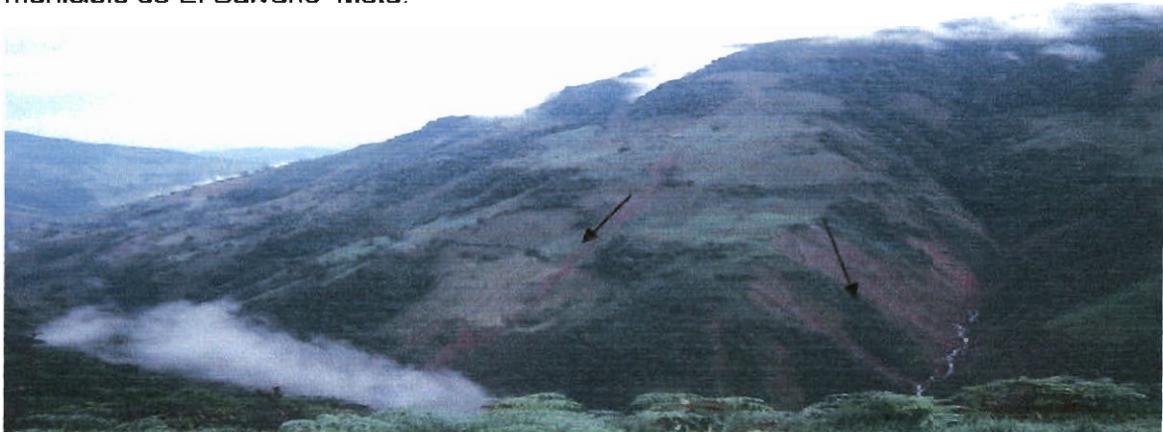
El Caño blanco es el principal aportante de sedimentos a la bocatoma, el proceso de degradación de esta importante microcuenca, nace del uso inadecuado que se ha venido haciendo al suelo

Ilustración 46. Vista general vereda Quebrada Honda, obsérvese caño Blanco aportante de sedimentos a la Bocatoma. Nótese avanzado estado de intervención en jurisdicción de Villavicencio, aguas arriba de la bocatoma. Fotografía tomada desde Vereda San Isidro municipio de El Calvario Meta.

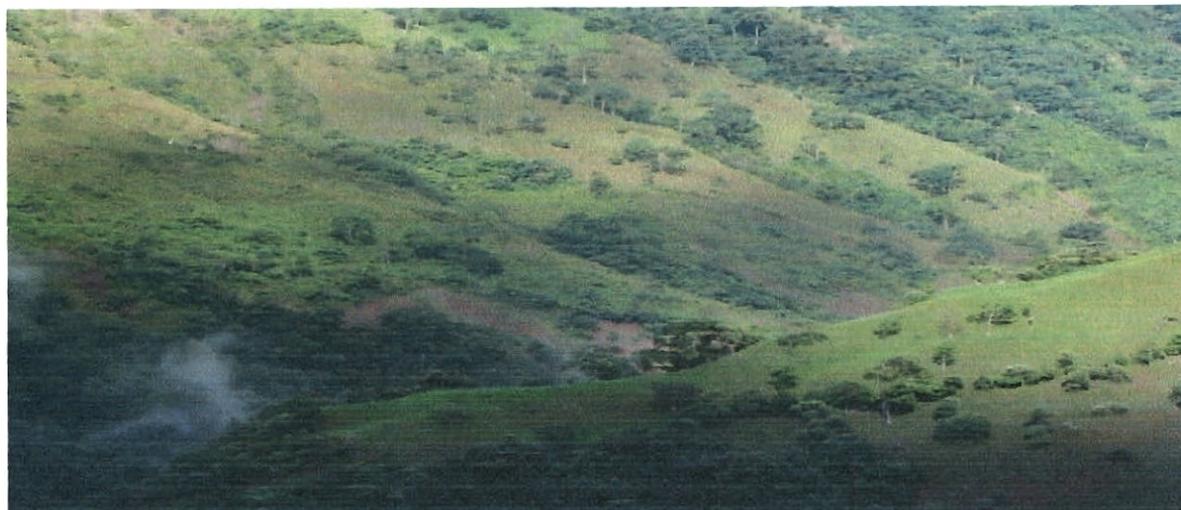
Ilustración 47. Predios de Manuel Agudelo y Primitiva Agudelo con fuertes procesos erosivos activos sobre la bocatoma, que requieren ser adquiridos por la EAAV (ESP) , para garantizar la conservación de la cuenca.
