**INFORME FINAL DE UN PLAN ANUAL DE SEGURIDAD Y SALUD EN EL  
TRABAJO EN LA LIGA CONTRA EL CANCER, SECCIONAL META PARA EL AÑO  
2016**

**Universidad De Los Llanos**

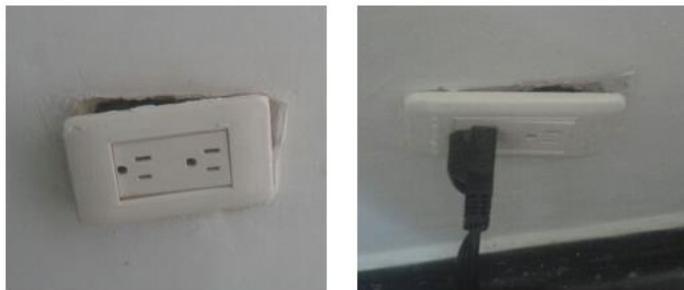
*Figura 8. Toma corrientes sueltas en la oficina de presidencia.*

Se encontraron dos toma corrientes que no están totalmente fijas a la pared, representando un daño menor de clasificación C, al no estar totalmente encajado a la pared facilitarían la circulación de corriente, que al contacto directo con el trabajador podría resultar en pequeñas descargas eléctricas o quemaduras superficiales en la piel del trabajador.

- Para mitigar el riesgo eléctrico se debe desarrollar medidas correctivas en cuanto al cableado correspondiente al equipo de cómputo e impresora, por otro lado se debe cambiar de ubicación el cable de la pantalla de cómputo para evitar futuros tropiezos, caídas del personal o del equipo mismo.
- Se debe realizar impermeabilización y resane de los techos para controlar la humedad que ha ido aumentando por la temporada de invierno, de no hacer la reparación a tiempo se puede presentar desprendimiento de la pintura, grietas, manchas de humedad, moho y bacterias.

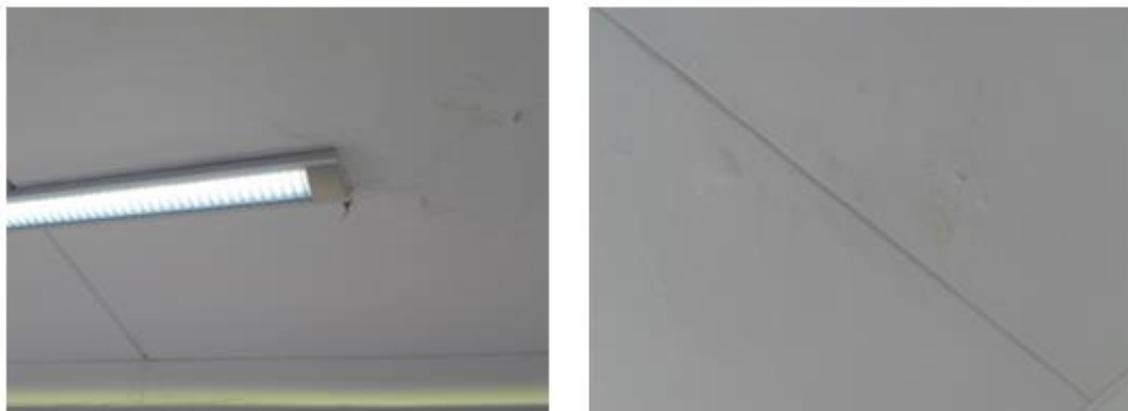
*Figura 9. Humedad en el techo de la oficina de presidencia.*

Se presenta humedad en varias partes del techo las cuales se han prolongado por el invierno, esta se localiza cerca de la luminaria por lo que de no ser corregido puede ocasionar cortos circuitos que resultarían en el daño temporal de la lámpara.

La humedad en los techos o paredes puede facilitar la proliferación de ácaros y moho causantes de alergias respiratorias en los trabajadores, así como la multiplicación de mosquitos o zancudos, organismos que transmiten enfermedades infecciosas como; dengue, chikungunya o sika. (Llavina, 2010 ). Adicionalmente, esta condición da un mal aspecto a la empresa degradando el ambiente debido al desprendimiento de la pintura y filtraciones en las áreas afectadas.

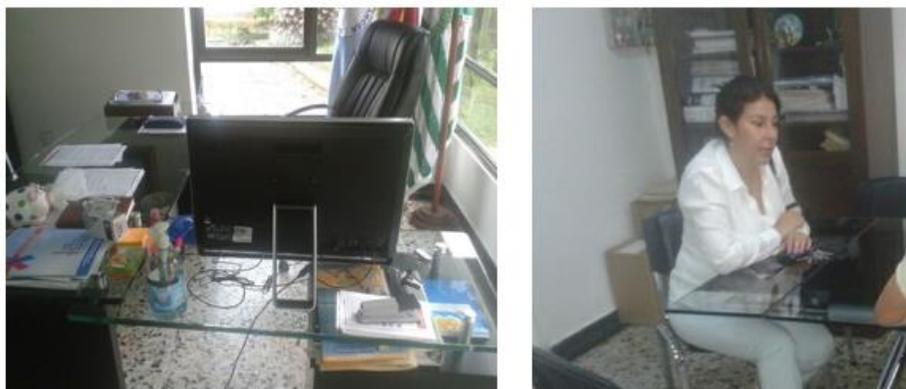
*Figura 10. Congestión en el escritorio y estante de presidencia.*

restándole funcionalidad al escritorio puesto que el trabajador no podrá acceder fácilmente a los elementos de uso frecuente limitando así la correcta ejecución de las tareas. (Universidad Nacional De Colombia , 2005).

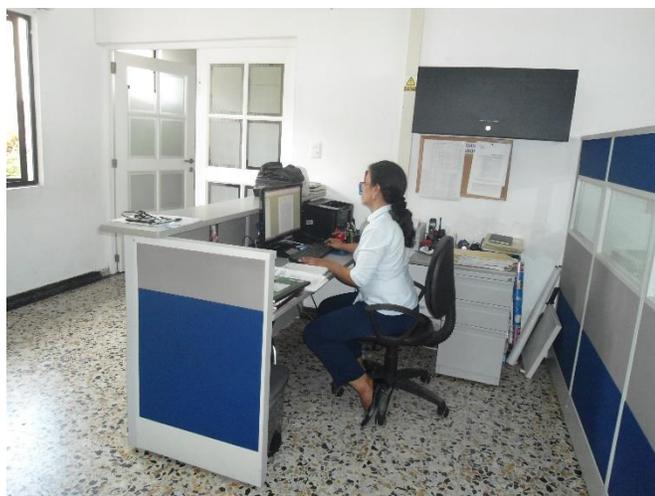
*Figura 12. Oficina asistente de gerencia.*

Se encuentran numerosos cables ubicados en desorden debajo del escritorio, esta condición puede obstaculizar el libre movimiento del trabajador así como el posible enredo de los pies que cause la desconexión del equipo afectando el funcionamiento del mismo.

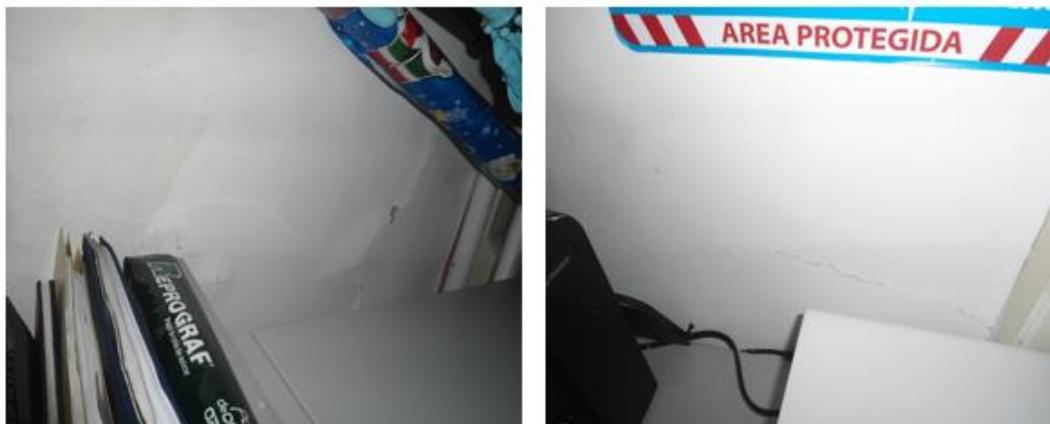
*Figura 13. Paredes agrietadas en la oficina de asistente de gerencia.*

Se presenta grietas y desprendimiento de pintura en las paredes de la oficina, debido a la humedad, la cual está empezando a manchar la pared; si esta condición no es corregida con anticipación podría favorecer la proliferación de ácaros y moho causantes de alergias respiratorias en los trabajadores (Llavina, 2010 ), así como la multiplicación de mosquitos o zancudos, organismos que transmiten enfermedades infecciosas como Dengue, Chikungunya o Sika.

- En cuanto a la condición locativa de esta oficina, se debe realizar la impermeabilización y resane de las paredes puesto que la humedad está causando grietas y desprendimiento de la pintura, de no hacer la reparación a tiempo se pueden formar manchas de humedad, moho y bacterias.

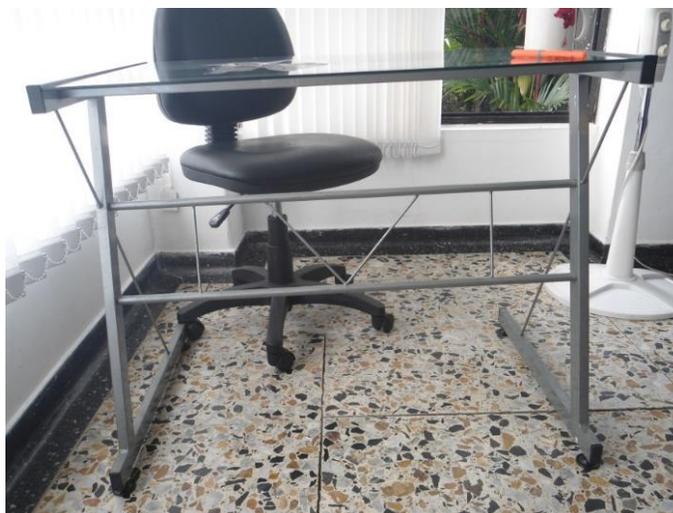
*Figura 14. Escritorio adicional en la oficina de contabilidad.*

La oficina cuenta con otro escritorio y silla que se usa de forma ocasional. El piso del lugar se encuentra hundido hacia el costado derecho causando que las personas que usan este mueble adicional se deslicen hacia la pared separándose del escritorio, teniendo que aplicar fuerza con el cuerpo para lograr permanecer a una distancia adecuada del escritorio y hacer uso de este.

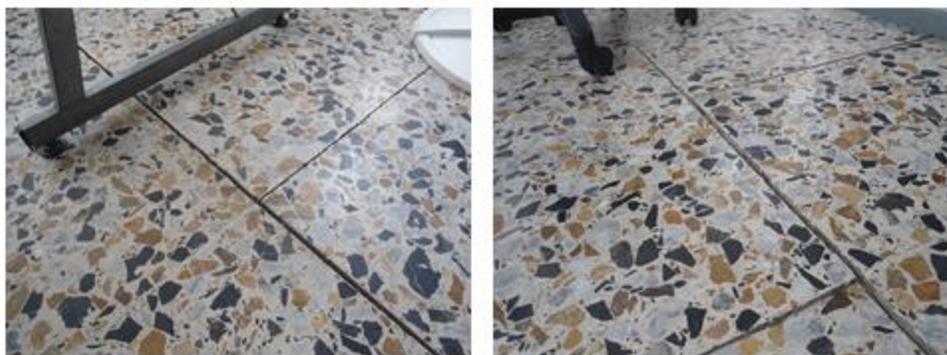
*Figura 15. Condición actual del piso en la oficina de contabilidad.*

El piso de la oficina esta agrietado con hundimientos y baldosas flojas, que podrían causar tropiezos y caídas a las personas.

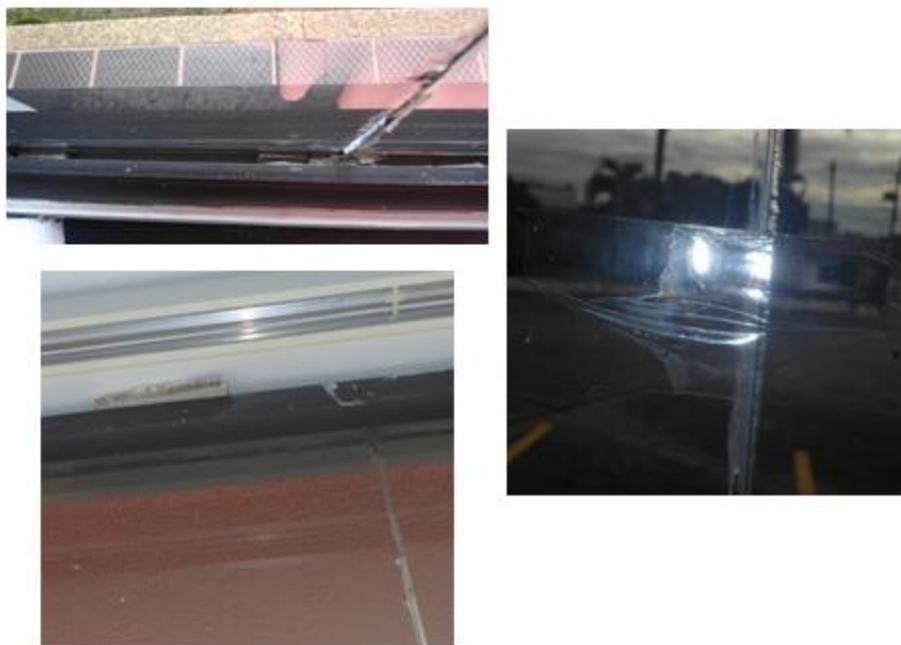
*Figura 16. Condición de los vidrios de la oficina de contabilidad.*

Los vidrios de las ventanas no están asegurados de forma adecuada, su contacto directo con el sol ha causado que la silicona que los mantenía firmes a la estructura se cristalizara, se pudo ver que se implementaron soluciones rápidas pero inadecuadas evitando el tambaleo y la vibración de los mismos; como lo son el uso de cintas y trozos de madera.

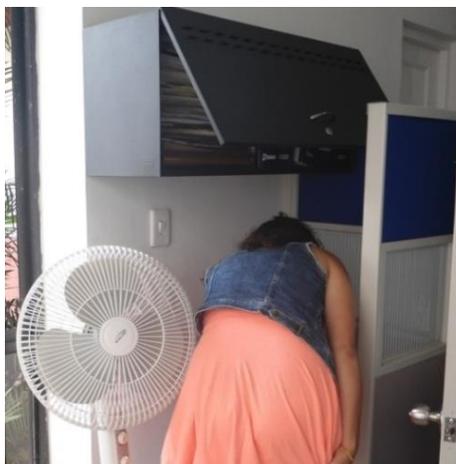
*Figura 17. Cajón ubicado arriba de un toma corriente.*

En la oficina hay un cajón utilizado para guardar documentos que se encuentra arriba de un toma corriente; el trabajador indicó que varias personas incluidas él, se han golpeado la cabeza con el cajón al utilizar el toma corriente.

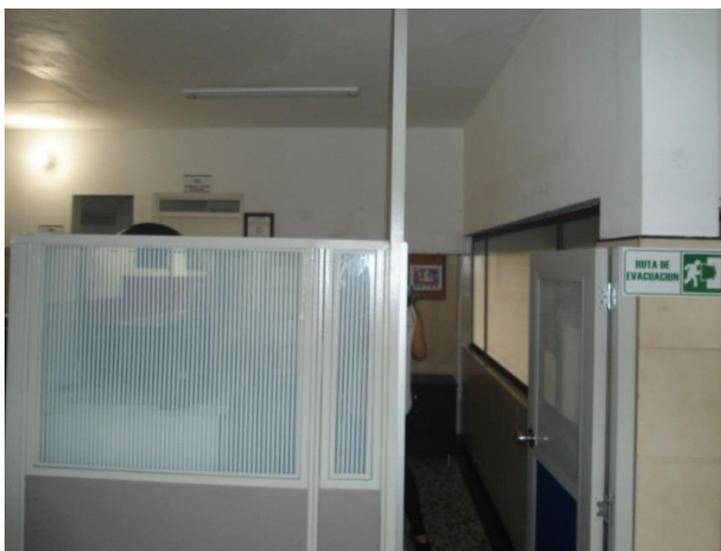
*Figura 18. Iluminación oficina de recursos humanos.*

Solo se tiene una bombilla en el área de trabajo, que es suficiente para el espacio de la misma. Pero, esta no se encuentra ubicada adecuadamente; esta en medio del módulo de trabajo y no ilumina toda el área del escritorio. Sin embargo, Claudia Blanco, encargada de recursos humanos de la institución, ha indicado no necesitar de dicha bombilla ya que le genera molestia visual por deslumbramiento cuando enciende dicha luz, e incluso expresó sentirse más cómoda sin utilizarla y desempeñar sus funciones únicamente con luz natural y la reflejada por el computador.

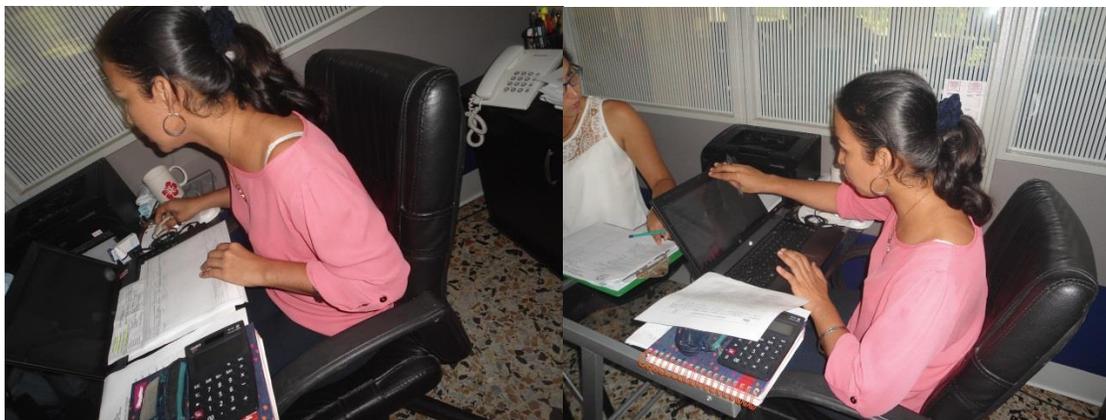
*Figura 19. Ergonomía de la oficina de recursos humanos*

El equipo de cómputo asignado a esta oficina es un ordenador portátil que tiene una pantalla pequeña, lo que a lo largo de la jornada genera fatiga visual; Además, al no ser un equipo de mesa con una pantalla que se encuentre a la altura adecuada, la trabajadora debe inclinarse para poder ver correctamente en el computador, esto le ha causado dolores en la espalda, cuello y columna.

- Se recomienda considerar el uso de un descanso pies para la trabajadora que prevenga lesiones, dolores y futuros problemas de circulación.
- Se debe revisar la silla del escritorio para evaluar si es necesario cambiarla o si puede ser reparada.

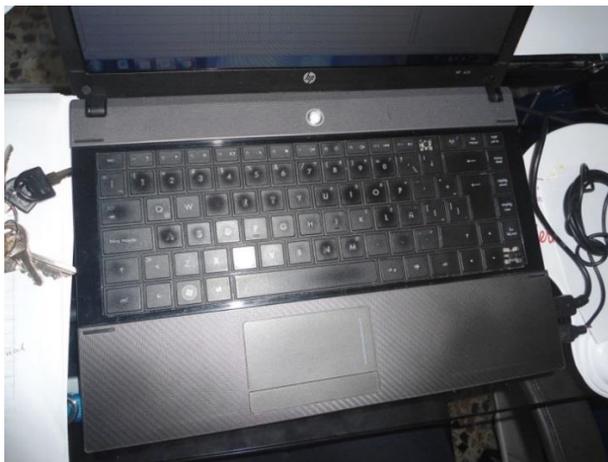
*Figura 20. Estado actual del equipo de cómputo*

El equipo portátil se encuentra en malas condiciones, faltándole dos teclas lo que al igual que los aspectos descritos anteriormente es molesto para el desarrollo de las actividades diarias y retrasa el desempeño de la trabajadora.

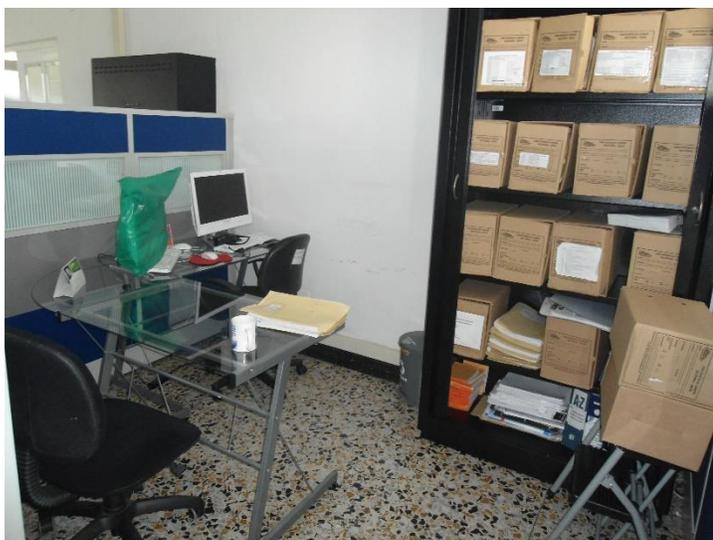
*Figura 21. Oficina Jurídica*

El techo y paredes presentan humedad y agrietamiento en varias zonas pese a que esta no es un área que se utilice con frecuencia, no se encuentra por completo separada de las demás oficinas (Contabilidad y asistente de gerencia), además, se ubica un estante en el que se almacenan unos documentos que están a cargo de la asistente de gerencia lo cuales deben ser empleados constantemente por lo que se presenta desorden en el área.

- Aunque el área en donde se presenta humedad no compromete directamente a ninguna persona, si puede afectar a los trabajadores de las oficinas cercanas. Además, este problema puede prolongarse a otras zonas y ocasionar daños mayores, por lo que debe ser reparado.
- El armario en donde se almacenan los documentos ha de permanecer debidamente ordenado y cerrado ubicando los objetos de mayor peso y volumen en la parte inferior. Previendo la ocurrencia de accidentes.
- Es fundamental colocar la señalización para casos de emergencia especialmente en esta área, ya que es utilizada con poca frecuencia y por tanto las personas no están igual de familiarizadas con dicha oficina respecto a otros lugares en la organización.

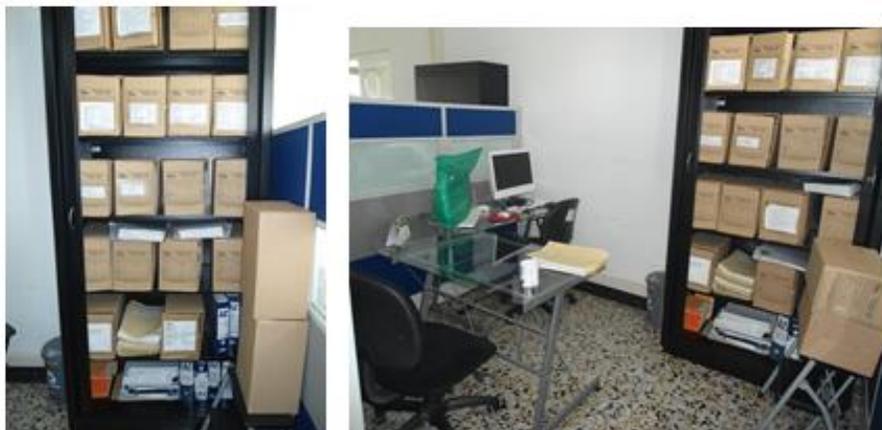
*Figura 23. Documentos almacenados en la oficina de jurídica*

Se encuentra un mueble que almacena documentos, abierto con alguna documentación sin señalizar y unas cajas apiladas en el costado derecho. Estas condiciones pueden cuásar ciadas y daños en los documentos con acompañados de leves golpes a la persona que se encuentre cercana al lugar. Por lo que a esta condición sub-estándar se le dio una prioridad posterior.

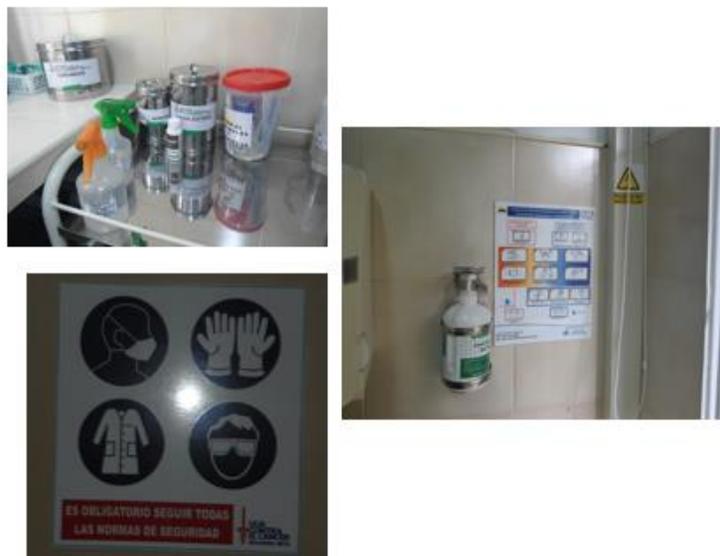
De forma general las condiciones en las que fue encontrada el área son bastante favorables, se muestra señalizaciones para el cuidado de la higiene, se evidencia que los residuos son separados adecuadamente y todos los implementos están marcados y listos para ser utilizados.

*Figura 24. Buen estado del consultorio dos*

- Se recomienda amarrar de forma organizada los cables del equipo de cómputo y los pertenecientes a los implementos de ginecología, evitando molestias, posibles golpes, tropiezos y caídas tanto para el colaborador como para el paciente.
- Es necesario ubicar la demarcación que indique la salida de emergencias.
- Aunque en las instalaciones no se han presentado calamidades, se ve con mayor urgencia la necesidad de capacitar al personal para que esta informado y actúe en casos de emergencia, por lo que se ha visto la mayoría de los colaboradores no se encuentra preparado para asumir una situación de alerta.

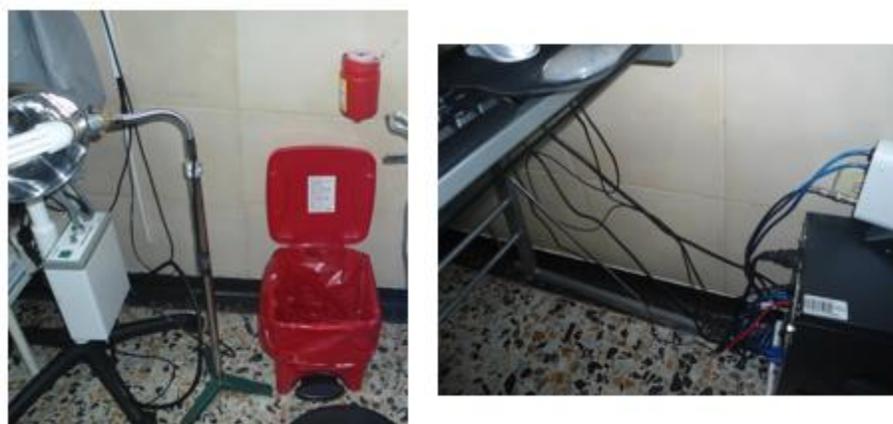
*Figura 25. Cableado sin amarrar en ginecología dos*

Algunos cables no están debidamente amarrados, pudiendo ocasionar obstrucción para el trabajador al momento de desarrollar sus labores.

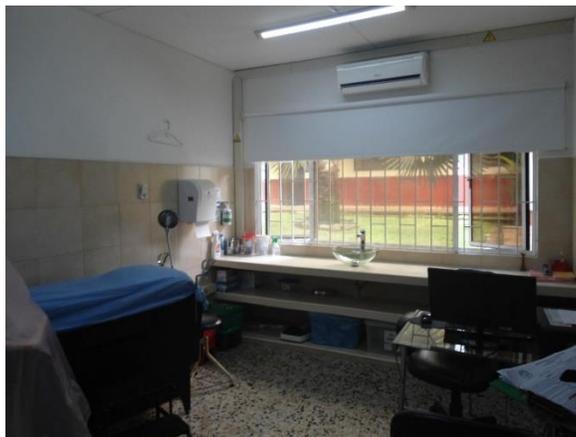
*Figura 26. Consultorio uno de medicina general*

Debajo del escritorio se encuentran cables correspondientes al equipo de cómputo en desorden y sin amarrar, de no ser corregida esta situación podría ocasionar tropiezos y caídas del equipo que podría afectar el funcionamiento o daño temporal del mismo.

Se presenta humedad en algunas partes del techo las cuales se han prolongado por el invierno, facilitando la proliferación de ácaros y moho causantes de alergias respiratorias en los trabajadores, así como la multiplicación de mosquitos o zancudos estos organismos pueden transmitir enfermedades infecciosas como; dengue, chikungunya o sika, adicionalmente dan muy mal aspecto a la empresa degradando el ambiente debido al desprendimiento de la pintura y filtraciones en las áreas afectadas.

- En riesgo eléctrico se debe realizar el amarre de los cables pertenecientes al equipo de cómputo a fin de evitar tropiezos y caídas que afecten el funcionamiento o daño temporal del mismo.
- En condición locativa se debe realizar impermeabilización y resane de los techos, puesto que se presenta humedad, que ha ido aumentando por la temporada de invierno, de no hacer la reparación a tiempo se pueden presentar desprendimiento de la pintura, grietas, manchas de humedad, moho, bacterias.

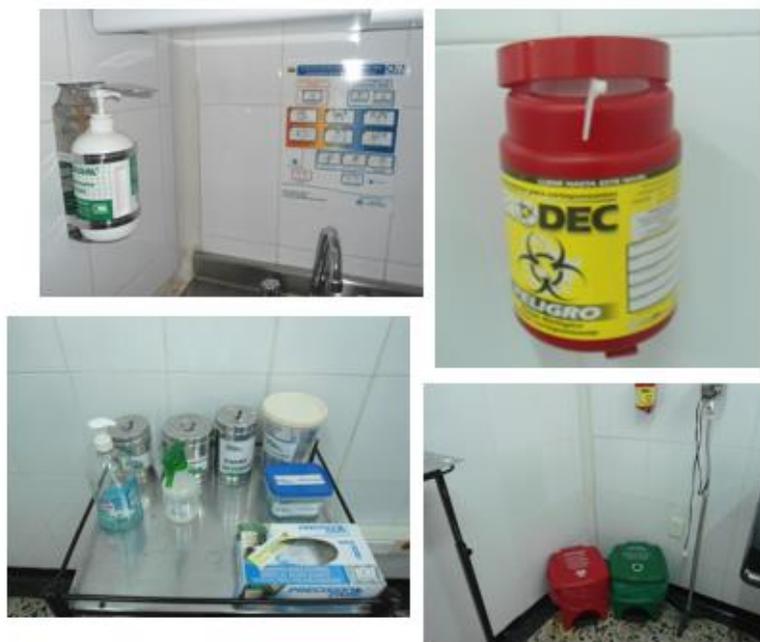
El consultorio cuatro de procedimientos se encuentra en buen estado, cuenta con una superficie amplia para el trabajo que allí se debe elaborar, dispone una iluminación y demarcación adecuada en cada sección; no se muestran señales de desorden, desaseo u alguna otra condición sub-estándar.

Cabe mencionar que todos los objetos pertenecientes a este recinto como lo son; aire acondicionado, cables protegidos y canalizados, camilla, equipo de cómputo, entre otros, se encuentran en perfectas condiciones.

*Figura 27. Secciones demarcadas y aseadas en el consultorio de procedimientos*

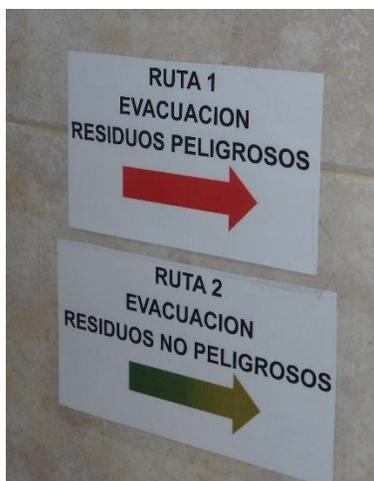
Como se ha identificado con otros miembros de la organización, el personal desconoce los protocolos a llevar a cabo en caso de emergencias, no identifican al coordinador de evacuación, ruta de salida y puntos de encuentro, además, tampoco identifican los sonidos de alerta para actuar adecuadamente en caso de ser necesario.

*Figura 28. Señalización de evacuación en el consultorio de procedimientos*

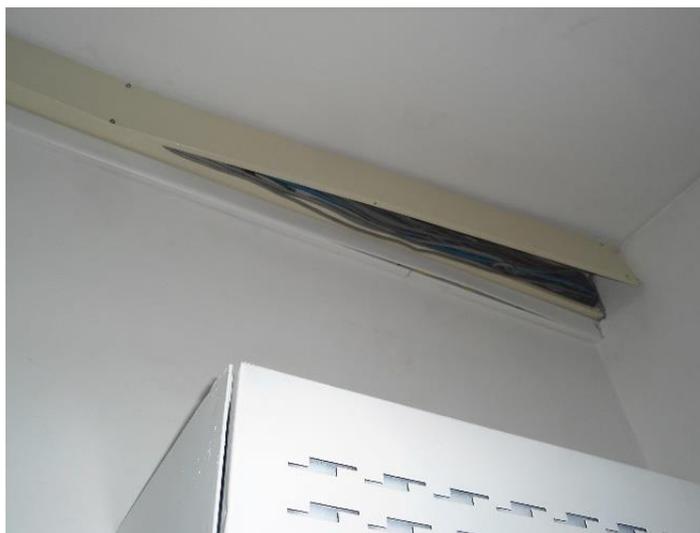
*Figura 29. Cables canalizados en mal estado*

Una parte de la canaleta empleada para cubrir los cables eléctricos se desajusto, dejando desprotegidos los cables, representando un peligro eléctrico puesto que quedan expuestos por ejemplo a goteras, pudiendo ocasionar cortos circuitos que generen daños o pérdidas de los equipos, además resulta anti estético para los usuarios que ingresen al consultorio.

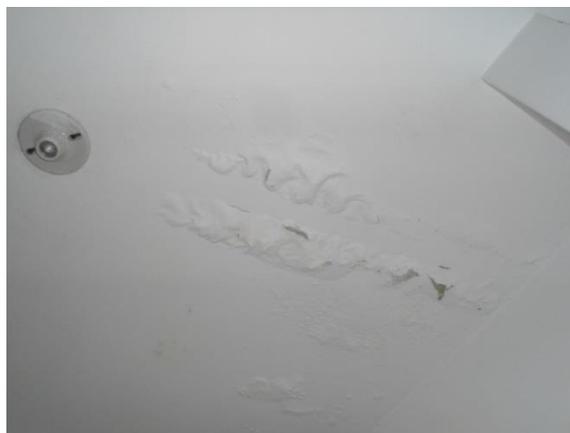
*Figura 30. Humedad en el área de ecografías*

Se presenta humedad en algunas partes del techo las cuales se han prolongado por el invierno pudiendo facilitar la proliferación de ácaros y moho causantes de alergias respiratorias en los trabajadores, así como la multiplicación de mosquitos o zancudos estos organismo pueden transmitir enfermedades infecciosas como; dengue, chikungunya o sika, adicionalmente dan muy mal aspecto a la empresa degradando el ambiente debido al desprendimiento de la pintura y filtraciones en las áreas afectadas.

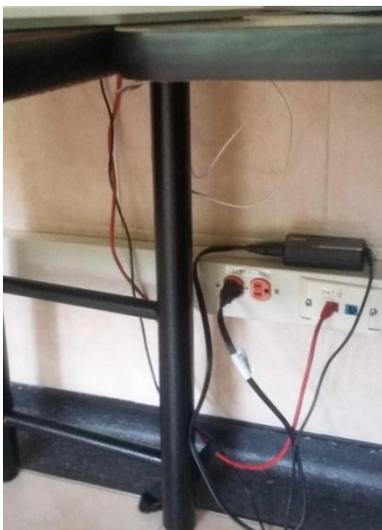
*Figura 32. Cableado de medicina general dos*

Debajo del escritorio se encuentran cables correspondientes al equipo de cómputo sin amarrar, esta condición podría ocasionar el enredo de los pies con los cables resultando en el tropiezo y caída del equipo que podría causar la desconexión del equipo o afectación en el funcionamiento del mismo.

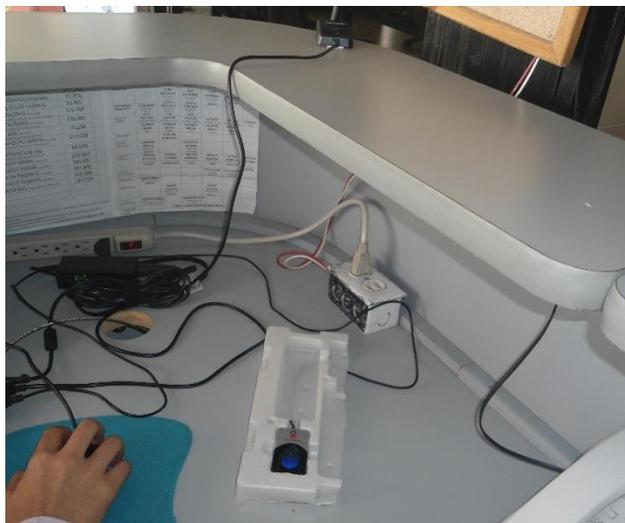
*Figura 34. Mala ubicación de las instalaciones eléctricas en la oficina de información*

Se encontraron tomacorrientes y cableado desordenado sobre escritorio, que causan incomodidad el momento de utilizar el puesto de trabajo, además, un toma corriente en particular se encuentra mal ubicado provocando posibles daños al equipo de cómputo y poniendo en riesgo la salud del funcionario, en caso de un corto circuito debido a la cercanía que se tiene con el mismo.

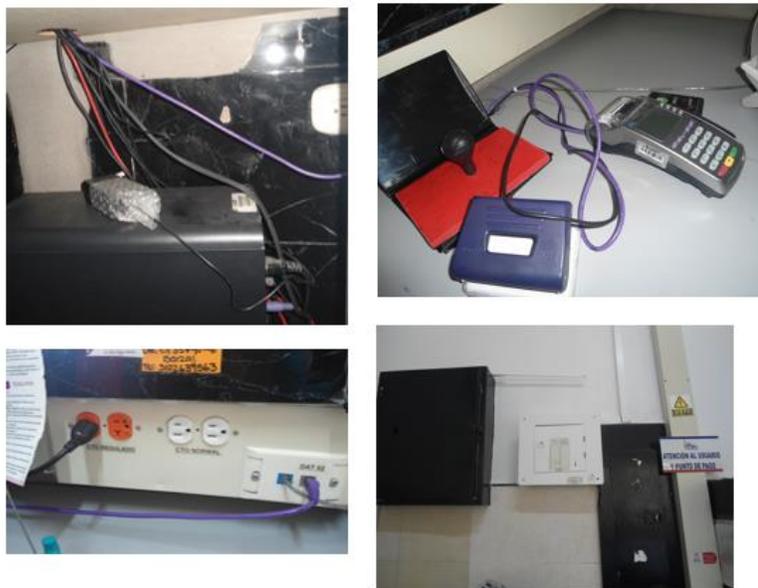
*Figura 35. Condición actual de las instalaciones eléctricas en la oficina de facturación*

Se encontró que las instalaciones están canalizadas correctamente en toda el área de la oficina, sin embargo, hay cableado correspondiente al ordenador que no está debidamente amarrado, así como también se observó que el cable del datafono es bastante largo y obstruye el espacio de otro objetos de la oficina.

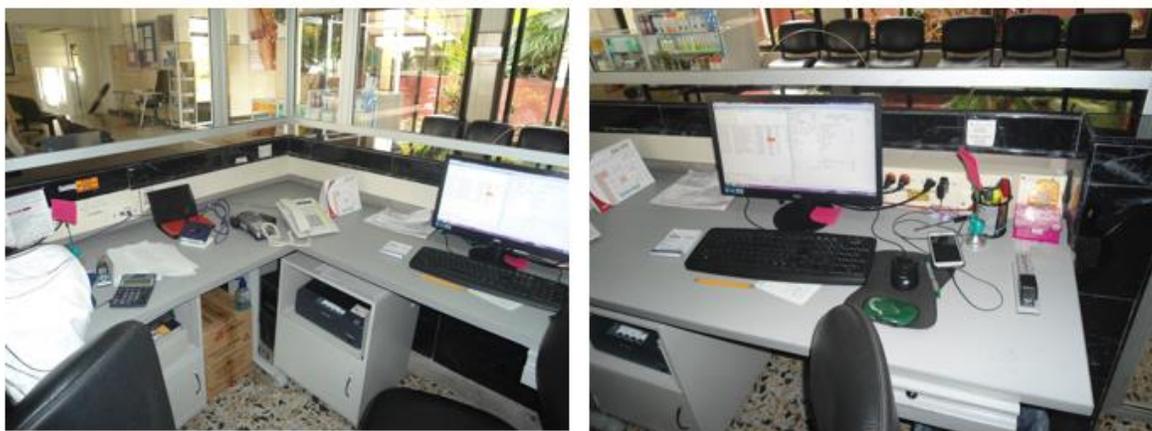
*Figura 36. Congestión en la oficina de facturación*

Debido a la actividad que se desarrolla en la oficina esta se encuentra equipada con tres ordenadores, impresoras y múltiples cajones, por lo que el espacio está totalmente copado de objetos. Sin embargo se observa que además de dichos implementos existe congestión sobre el escritorio, en donde se identificaron vasos, artículos decorativos y materiales de papelería mal ubicados; esta serie de objetos acumulados genera congestión en el puesto de trabajo e impide el buen desarrollo del mismo.

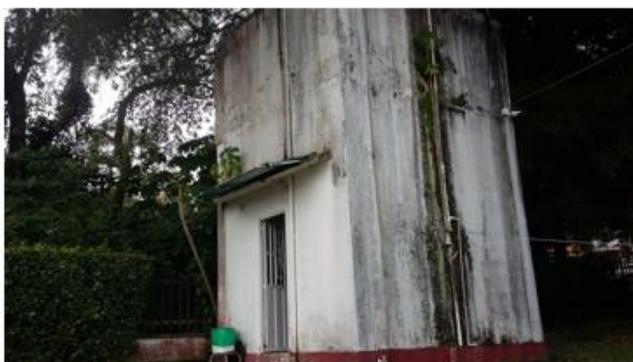
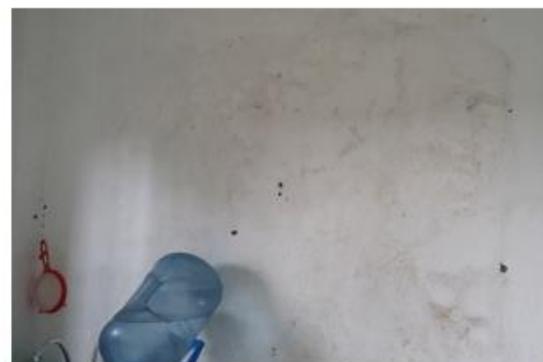
*Figura 37. Humedad y moho en la cocineta*

La cercanía con la zona arbolada sumada a la formación de humedad y moho provoca la presencia de insectos y pequeñas serpientes en la cocineta, dicha situación no ha podido ser corregida porque la ventana y puerta del lugar carecen de vidrio.

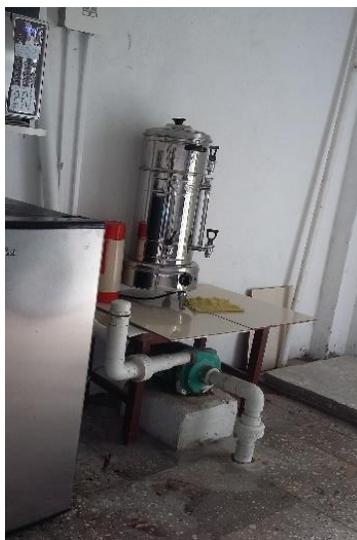
*Figura 39. Ubicación de la cafetera en la cocineta*

La cafetera se encuentra sobre unas baldosas en donde fácilmente se podría caer o causar raspones a las personas que se acerquen a utilizarla, además no dispone de la altura necesaria para que facilite su llenado y manipulación.

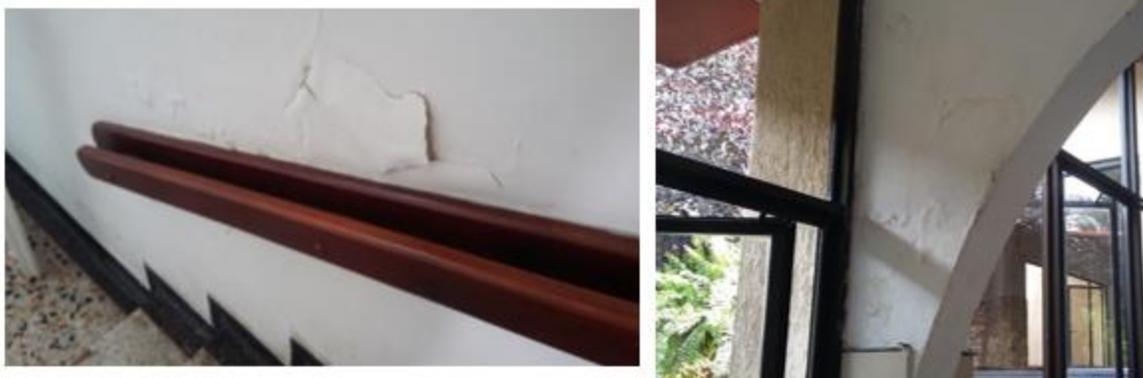
*Figura 41. Humedad y agrietamientos en la sala de espera de atención al usuario*

En múltiples áreas se ha encontrado humedad y levantamiento de pintura que podrían afectar no solo a los trabajadores sino a los usuarios, provocando múltiples síntomas y enfermedades ya señalados con anterioridad.

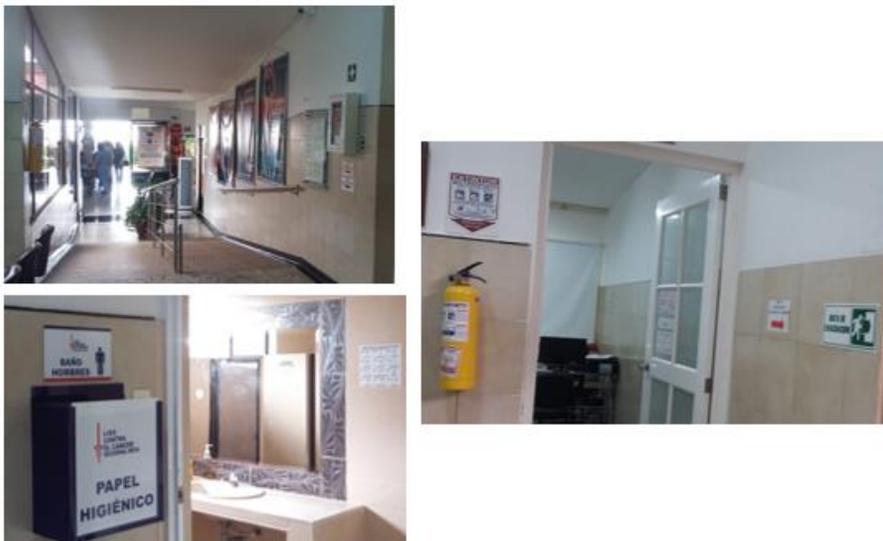
A nivel general el área se encuentra en buenas condiciones cumpliendo con la mayoría de los ítems estudiados en la inspección; cuenta con una camilla para el transporte de lesionados, botiquín de primeros auxilios, salidas de emergencia señalizadas y sin obstáculos, extintor y vías de evacuación despejadas. Aunque se encontró que la entidad carece de una alarma para emergencias.

*Figura 42. Óptimas condiciones en la sala de espera de consulta externa*

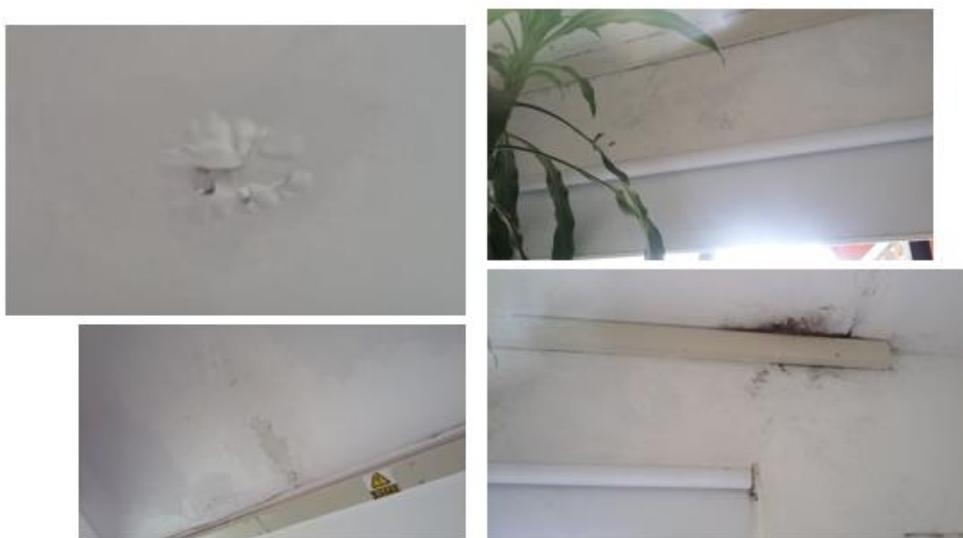
*Figura 43. Humedad en la zona de cableado eléctrico*

En varias partes de la sala de espera se encontró humedad y agrietamientos, incluso junto al cableado canalizado; lo que no solo representa un peligro para la salud sino, también de tipo eléctrico que en el peor de los casos puede resultar con el daño de equipos u otros aparatos.

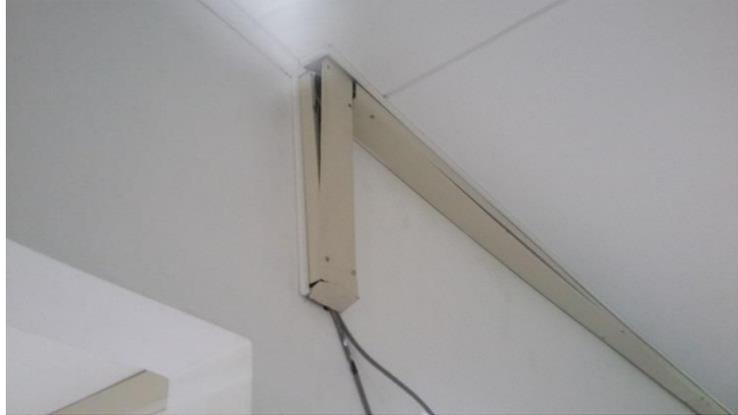
*Figura 44. Canaleta en mal estado*

Una parte del cableado canalizado se encuentra deteriorada dejando ver los cables, estos aún no están caídos o salidos de la estructura, la condición se encuentra tiempo para ser reparada sin complicaciones.

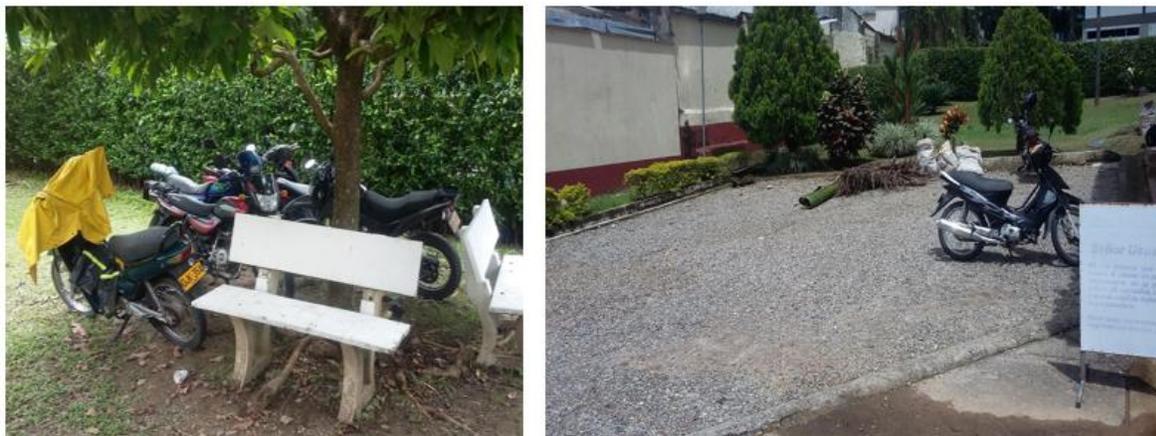
*Figura 45. Instalaciones del parqueadero*

El parqueadero no cuenta con áreas de circulación peatonal demarcadas debido al diseño del mismo, de igual manera no se encuentra demarcado el parqueadero para motos, pero al ingresar se le indica al usuario donde parquear; sin embargo el personal de la empresa no hace uso de este, estacionando las motocicletas en una zona de esparcimiento no adecuada para ello, y de forma desordenada, haciendo difícil su retiro por lo que en una situación de emergencia en la que se deba evacuar, esta ubicación interferiría con el proceso generando accidentes.

Aunque el parqueadero no posee señalización de límites de velocidad, encienda las luces, pare, sentidos de circulación no se cree necesario de que es espacio pequeño y el número de vehículos que entran a la institución es controlado.

- En el ítem de emergencias se recomienda colocar la señalización de la ruta de evacuación desde las instalaciones de la empresa hasta el punto de encuentro, con el fin de indicar a los usuarios y personal de la empresa donde dirigirse en una situación de emergencia, También es necesario cambiar de lugar el extintor puesto que presenta muchos obstáculos para su acceso impidiendo una respuesta rápida en caso de incendio.

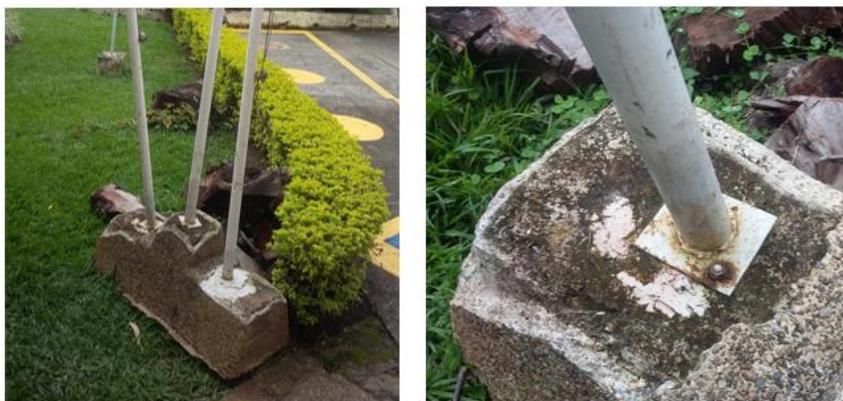
*Figura 46. Estado del mástil de banderas*

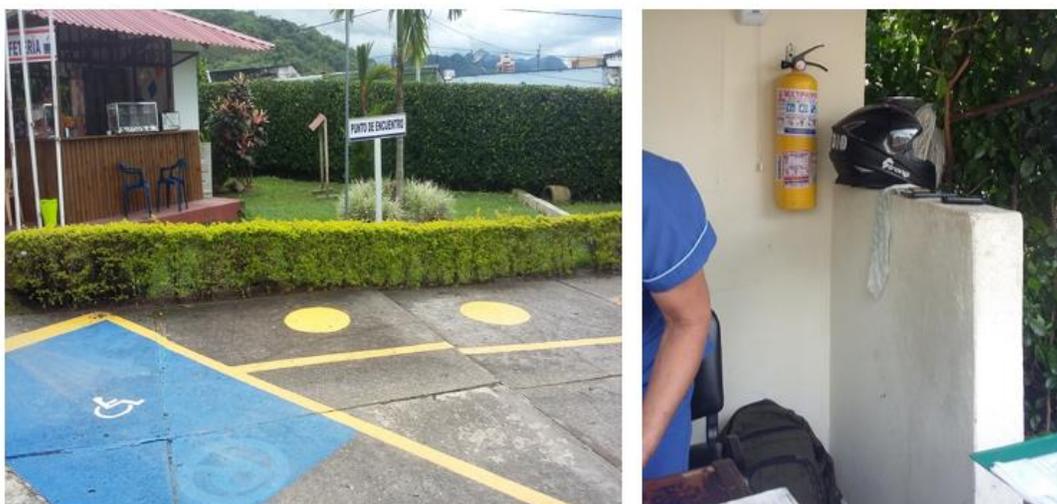
*Figura 47. Señales de emergencia no visibles*

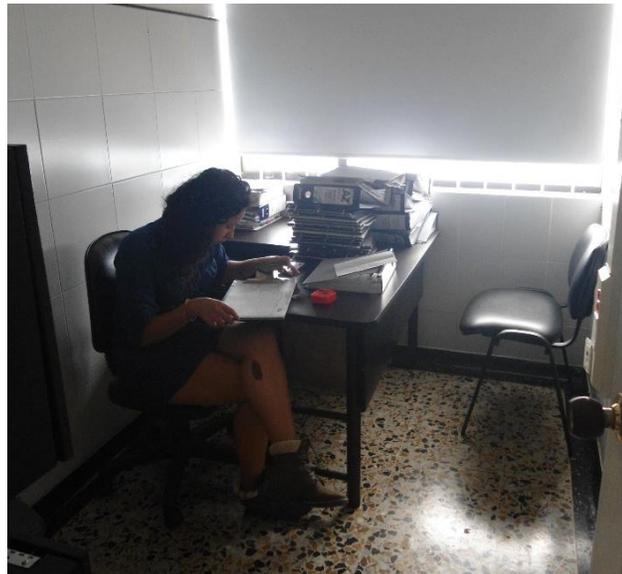
La oficina no cumple con la superficie mínima por trabajador de 2 metros cuadrados, siendo el área de trabajo muy reducida pudiendo generar en el trabajador incomodidad, estrés e insatisfacción laboral sumada a la exposición a las altas temperaturas ya que la ventilación es deficiente y el espacio es estrecho.

*Figura 49. Espacio reducido en el área de trabajo*

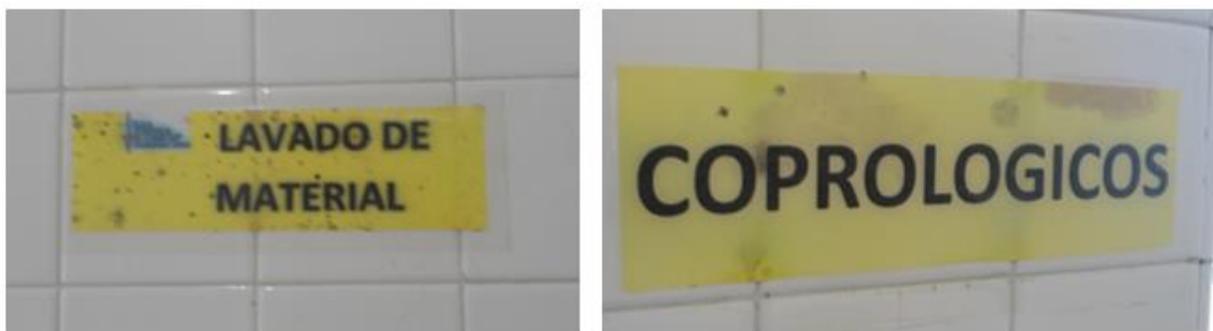
*Figura 50. Demarcación inadecuada en el laboratorio*

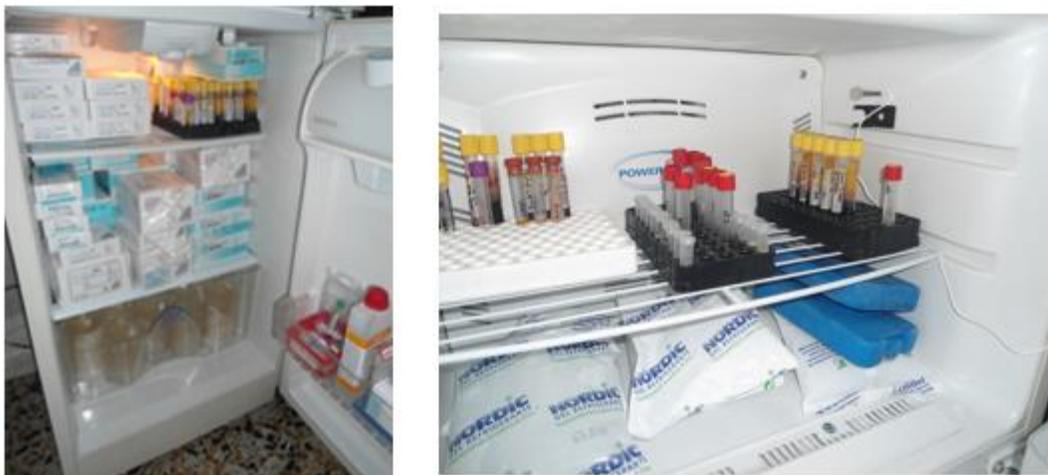
El espacio en el refrigerador se hace insuficiente por la cantidad de muestras y reactivos que requieren refrigeración, en ocasiones según lo indicado por la trabajadora no se pueden guardar la totalidad de las muestras comprometiendo el estado de las mismas.

*Figura 52. Reactivos y muestras en el laboratorio*

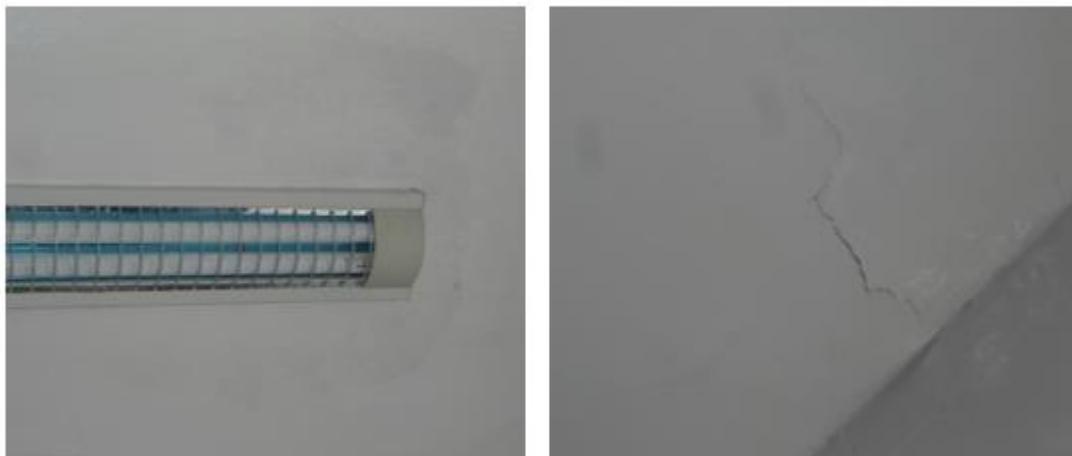
*Figura 53. Humedad y grietas en el área de coloración*

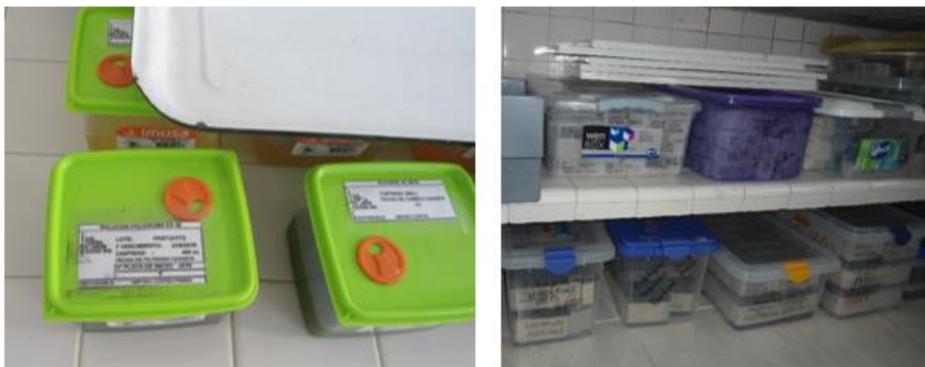
Al manipularse muestras biológicas; orina, esputo, pus, exudado vaginal y otras secreciones, hay un riesgo potencialmente peligroso para la salud de los trabajadores al ser posiblemente portadores de agentes patógenos, representando un gran riesgo de contaminación e infección, las cuales se pueden dar por transmisión directa por contacto con piel o mucosas debido a la utilización incorrecta de los elementos de protección personal tales como guantes y tapabocas o por una inadecuada limpieza de manos así como por vía respiratoria al no contar con una ventilación adecuada, o por fuertes corrientes de aire proporcionada por ventilación artificial que contribuya a la proliferación de bacterias aeróbicas

*Figura 54. Muestras en el área de Coloración*

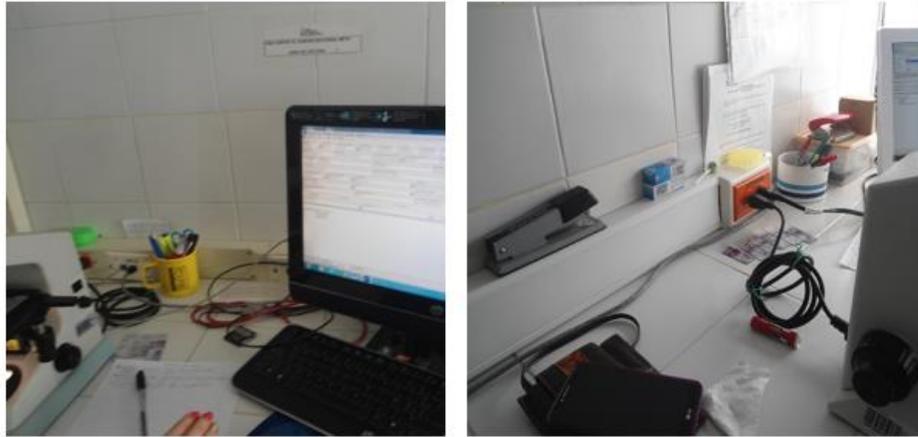
El escritorio se encuentra saturado de objetos algunos no pertenecen al área de trabajo, reflejando desorden y dificultando la realización de las tareas y funciones propias del cargo, limitando el espacio para trabajar resultando incómodo para el trabajador.

*Figura 55. Congestión sobre el puesto de trabajo*

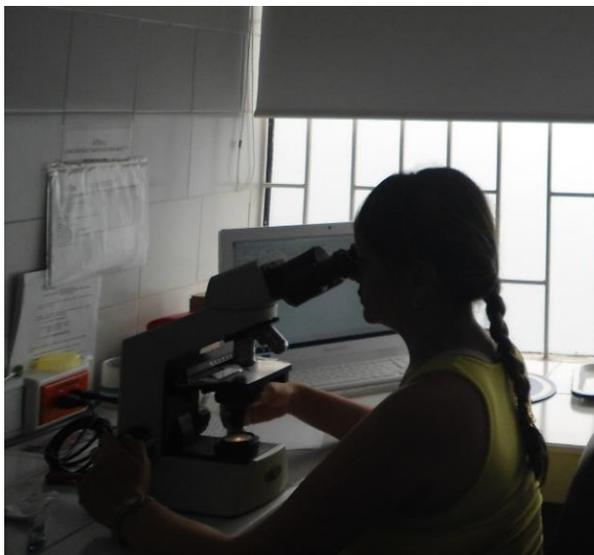
La posición prolongada frente al microscopio puede ocasionar problemas visuales, como fatiga visual, visión borrosa e irritación en los ojos, así como problemas osteomusculares en el cuello hombros y columna vertebral representando cansancio, malestar e inflamación de los músculos y zona lumbar.

*Figura 56. Posición prolongada frente al microscopio*

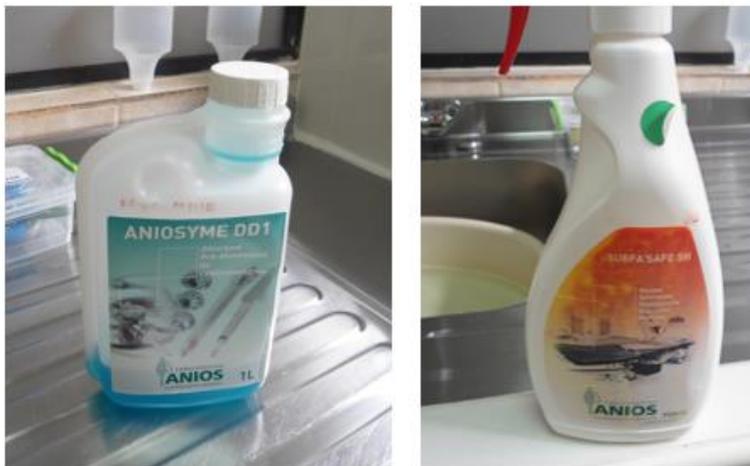
*Figura 57. Sustancias químicas sin hojas de seguridad*

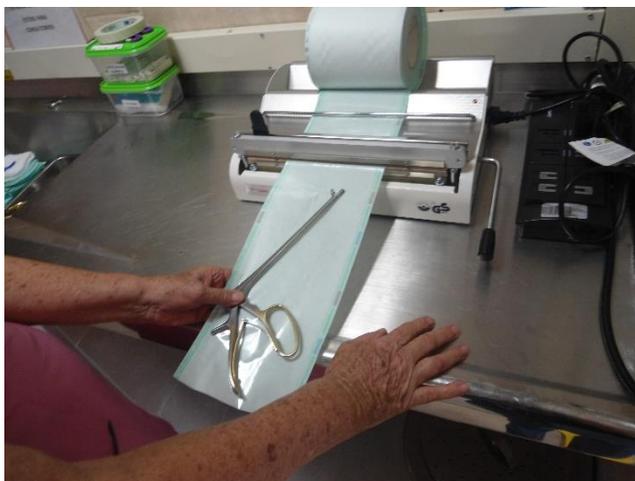
Durante la inspección se observó que el trabajador no hacía uso de los elementos de protección personal tales como guantes y tapabocas, siendo estos elementales para el desarrollo de las tareas dado a la exposición de material médico contaminado con secreciones; pus, exudado, flujo vaginal, sangre, teniendo una alta probabilidad de contagio de enfermedades o infecciones de transmisión sexual ya sea por contacto con heridas en la piel o en mucosas. Así mismo el no uso de los elementos de protección personal puede ocasionar quemaduras y reacciones cutáneas por la manipulación de las sustancias químicas empleadas en la limpieza y desinfección de instrumental médico.

*Figura 58. Desuso de los implementos de protección personal*

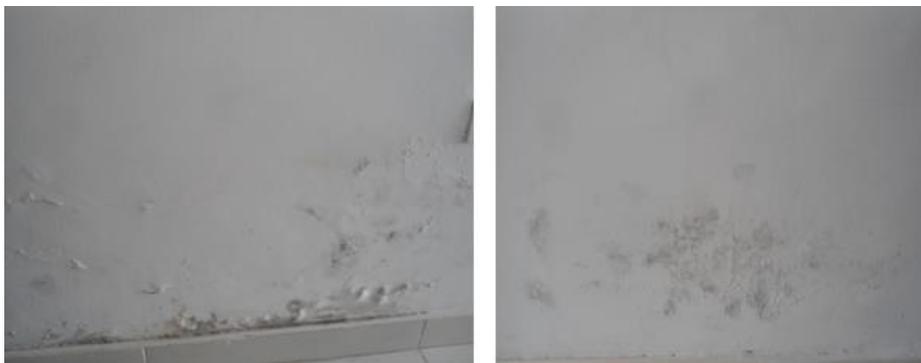
*Figura 59. Humedad en paredes y techo del voluntariado*

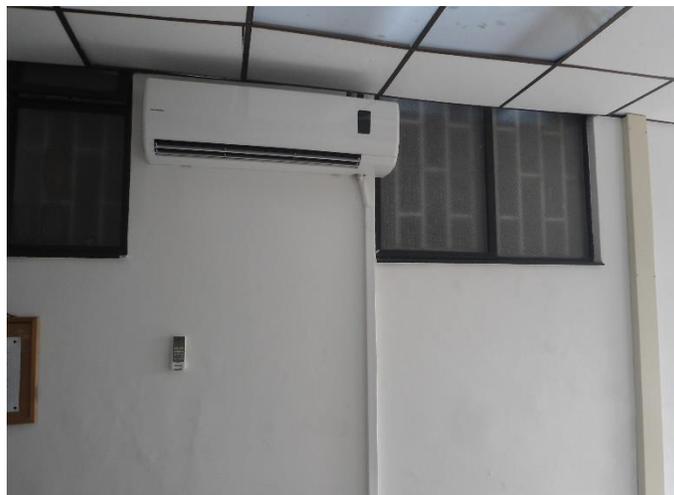
*Figura 60. Cielorraso en desnivel*

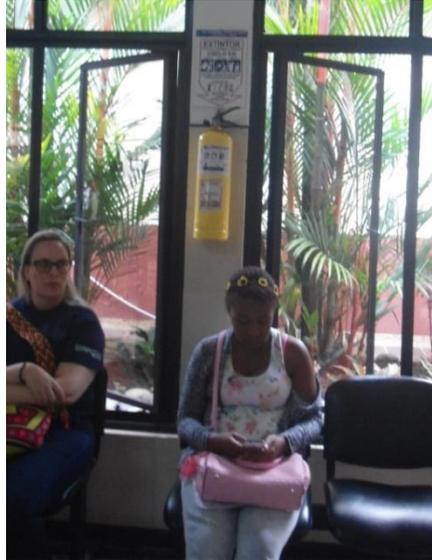
*Figura 61. Área del extintor obstruida*
