**INFORME FINAL DE UN PLAN ANUAL DE SEGURIDAD Y SALUD EN EL  
TRABAJO EN LA LIGA CONTRA EL CANCER, SECCIONAL META PARA EL AÑO  
2016**

**Universidad De Los Llanos**

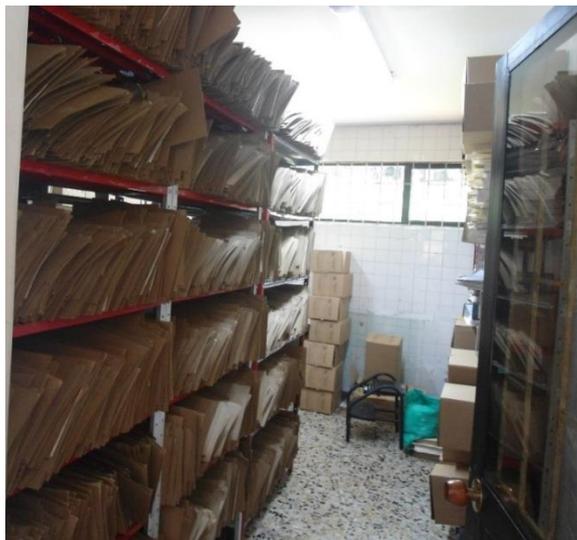
*Figura 62. Oficina de archivo*

Al ser un depósito de archivo, el espacio es cerrado y estrecho por lo que no está diseñado para que una persona lo ocupe en un tiempo prolongado, debido a que no se cuenta con ventilación como tal, dado que se debe mantener cerrado para evitar la entrada de aves y roedores u otros animales que pueda causar daño material, por lo tanto la calidad de aire es deficiente impidiendo que el trabajador pueda respirar, de haber una exposición prolongada en el área de archivo el trabajador podría presentar asfixia, ataques de tos e incluso alergias.

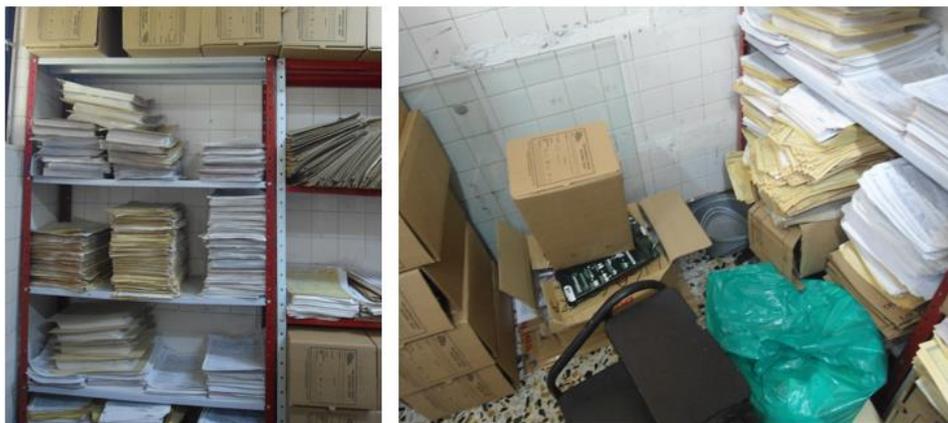
*Figura 63. Carpetas y otros objetos acumulados en la oficina de archivo*

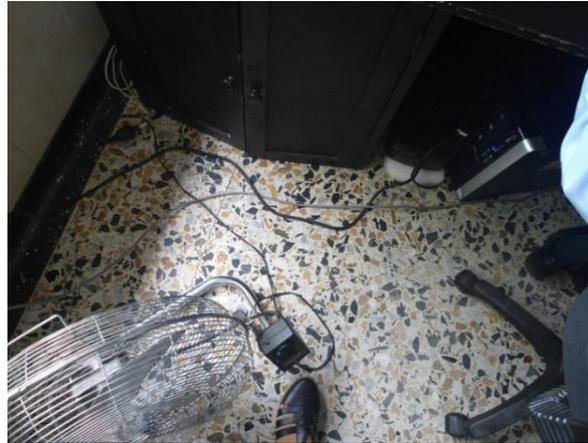
*Figura 64. Cables sin amarrar*
